Breve Relato sobre a Recente Queda de Rocha no Corte da Barra, em Teresópolis

Technical Report on the recent rockfall at Corte da Barra, an important route of Teresópolis.

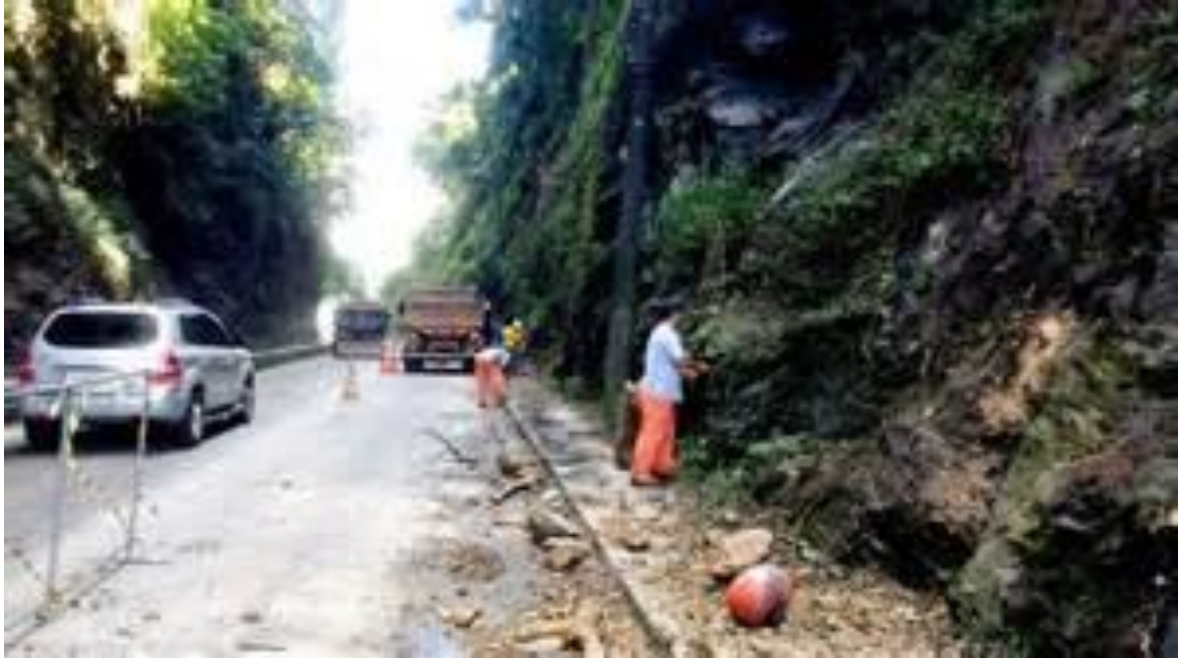
A matéria jornalística pode ser transcrita academicamente da seguinte forma: “Na noite do dia 23/03 e na manhã do dia 24/03, duas quedas distintas de fragmentos rochosos afetaram o Corte da Barra (figuras 1 a 3), com a segunda, mais volumosa, obstruindo a pista. O tráfego foi interrompido para a remoção dos fragmentos rochosos quedados e de um bloco rochoso considerado instável (pela Defesa Civil Municipal), localizado junto à crista do corte. Ao final da limpeza, a passagem de pedestres permaneceu impedida, mas o trânsito foi restabelecido em meia pista, apesar do reconhecimento da existência de risco associado a quedas de fragmentos rochosos, risco, aliás,

Figura 1: foto da pista interditada no Corte da Barra após a queda de rocha. Fonte: bing.com/images/search?view=detailV2&ccid=xh0sCCH4&id=C563C8E526414BAC50CF3C99.

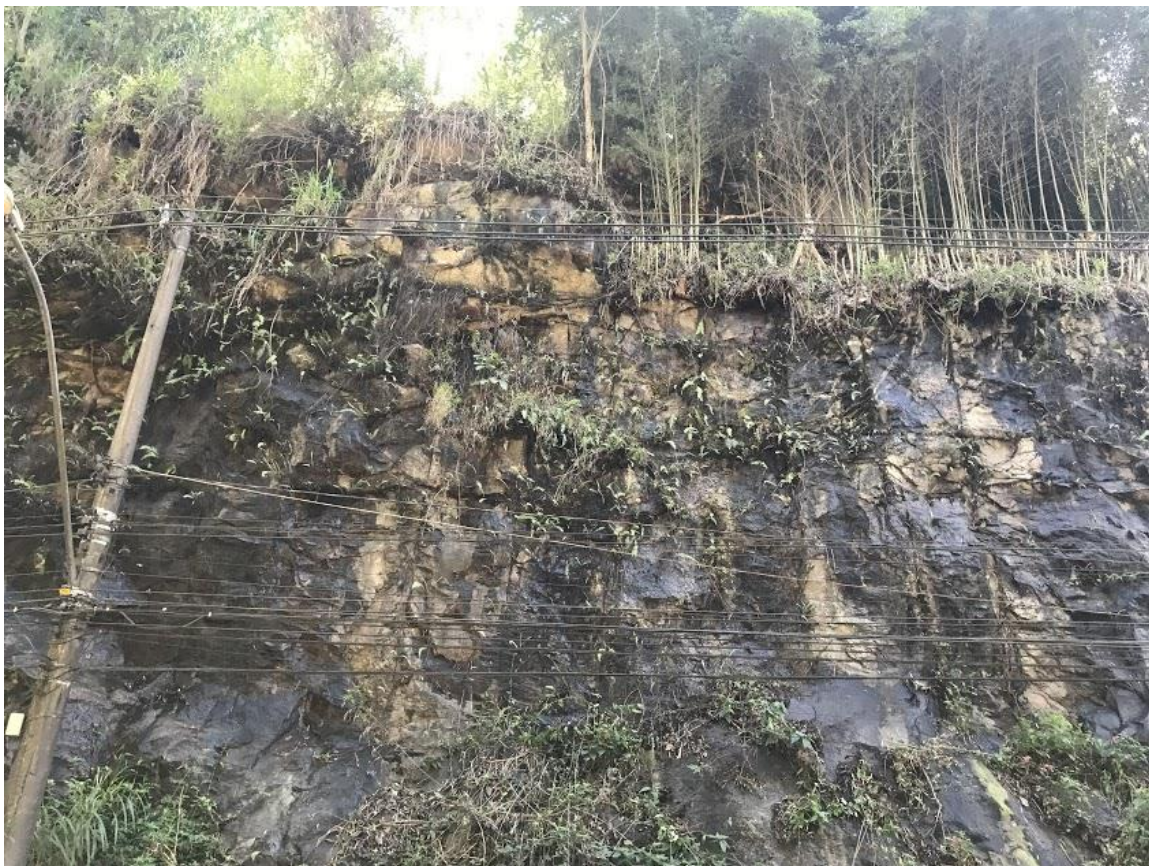
Figura 2: Foto frontal do trecho do talude do Corte da Barra de onde se desprenderam os fragmentos rochosos que alcançaram a pista.

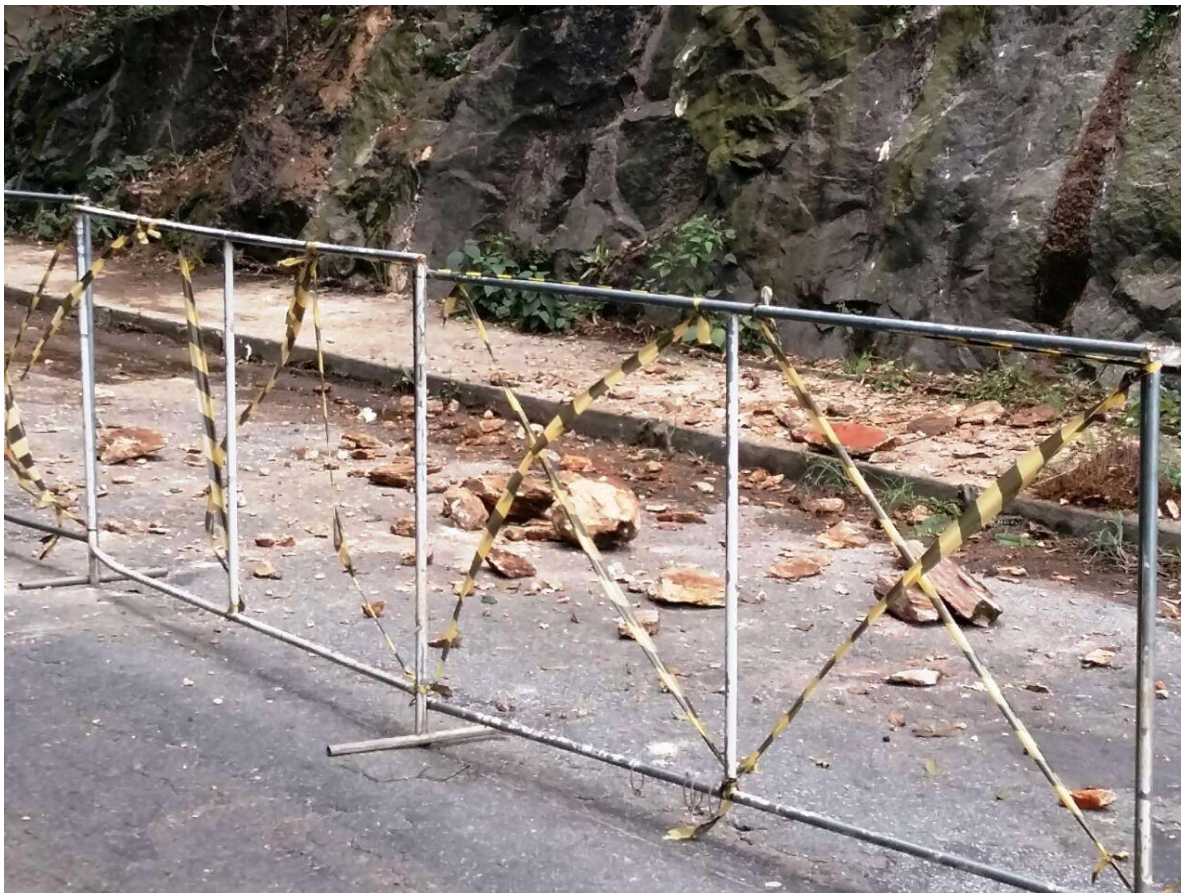
Figura 3: Detalhe dos fragmentos rochosos quedados sobre a pista e da interdição da mesma.

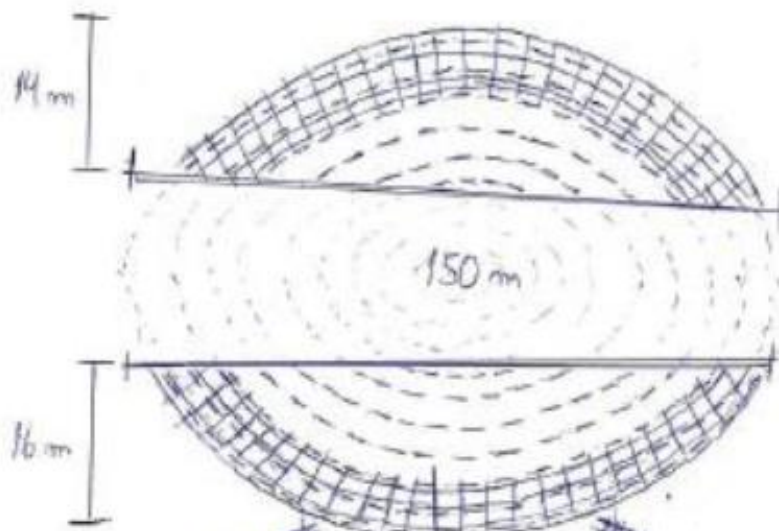
Segundo Ribeiro (2017), o corte da Barra (figura 4), escavado para implantação da Rodovia BR-495, expõe um maciço rochoso muito fraturado, constituído por um gnaisse-granito com foliação marcante. Em ambos os taludes do corte, escavado a partir de um plano de fogo intenso (figura 5), se observa uma combinação de fraturas tectônicas e fraturas de alívio. Junto às fraturas, a rocha é alterada, por vezes com a presença de minerais de argila. A superposição das fraturas, em geral fechadas, pouco espaçadas e preenchidas com material de alteração argiloso, individualiza blocos rochosos de tamanhos variáveis, que, durante e após o período chuvoso, devido à infiltração d'água e à elevação da poro pressão nas fraturas, leva a quedas de blocos rochosos. A parte superior e as laterais do corte também são problemáticas, pois exibem capa instável de rocha muito alterada/solo.

Figura 4: Croqui esquemático do Corte da Barra. Extraído de DRM-RJ (2011).

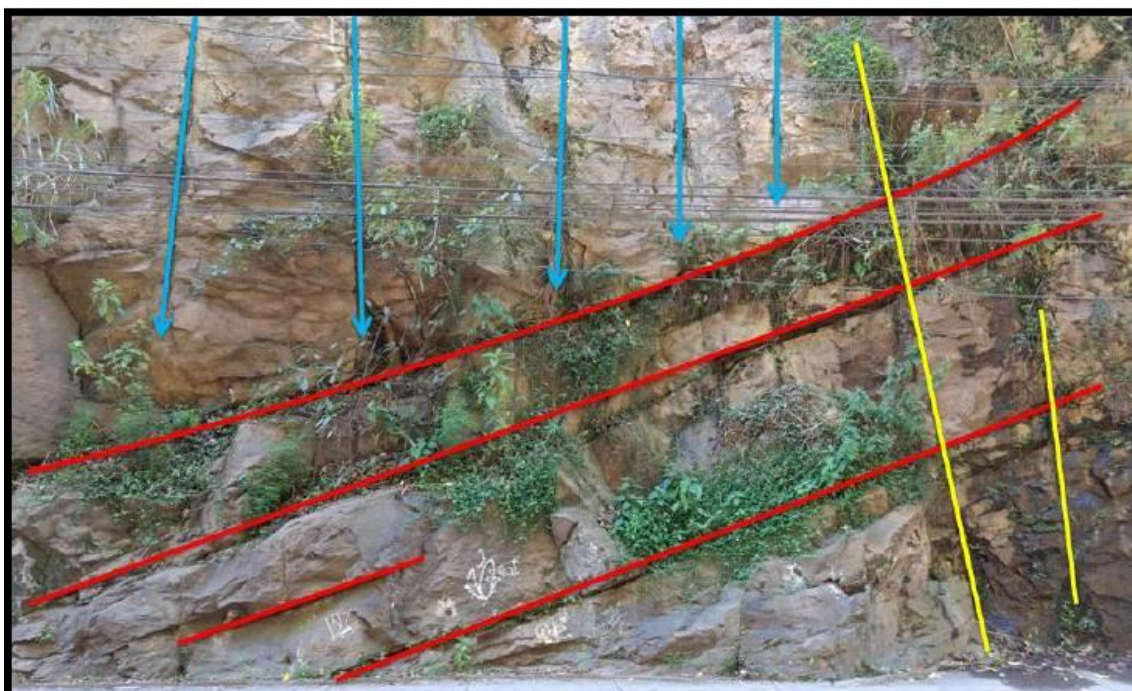
Figura 5: Padrão de Compartimentação Estrutural do Corte da Barra. Observe a formação de blocos rochosos instáveis em função da combinação e da superposição de fraturas tectônicas (em amarelo), de alívio (em vermelho) e de fogo com explosivos (setas em azul). Adaptado de Ribeiro (2017).

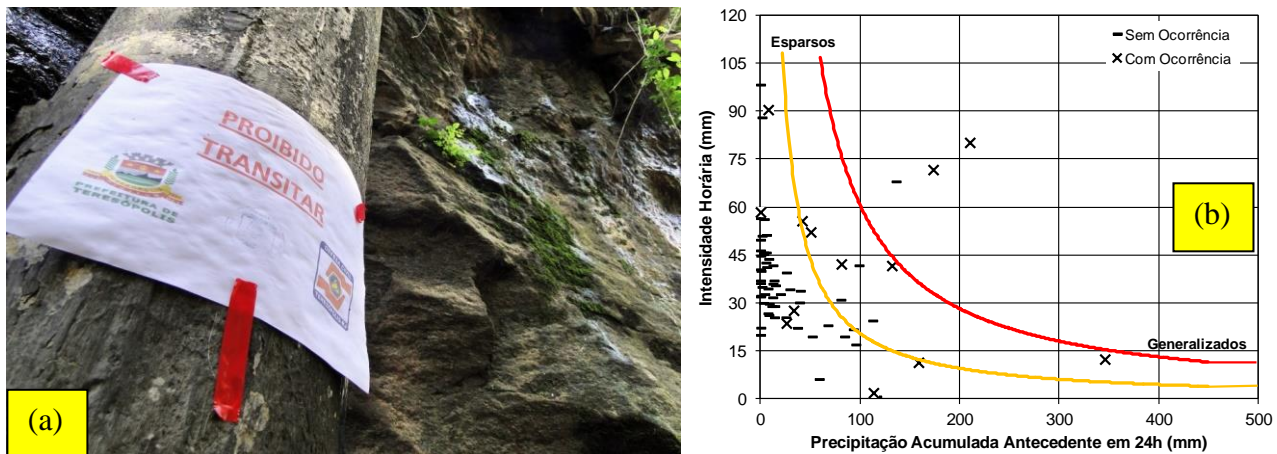
Figura 7: (a) placa de interdição ao trânsito de pedestres estabelecida pela Defesa Civil Municipal. Fonte: www.bing.com/images/search?view=detail_V2&ccid=xh0sCCH4&id=C563C8E526414BAC50CF3; (b) Curva pluviométrica crítica da Região Serrana com as chuvas significativas, com e sem ocorrência de escorregamentos, desde Janeiro de 2011. Extraído de DRM-RJ (2014)

Quanto às medidas não estruturais voltadas para a redução do risco, é necessário que a Defesa Civil Municipal de Teresópolis mantenha a sua campanha de informação aos pedestres e motoristas que cruzam diariamente o Corte da Barra, através da fixação de cartazes, como já foi adequadamente feito (figura 7a), e da divulgação de avisos de utilidade pública nos jornais e nas rádios locais. Outra ação fundamental é resgatar ou dar sequência às discussões técnicas sobre a correlação chuvas x escorregamentos em Teresópolis, tal como indicado na figura 7b.
