## **Breve Relato Técnico sobre o Recente Deslizamento/Corrida de Lixo sobre a Comunidade do Fischer em Teresópolis.**

**Joana Ramalho<sup>1</sup>, Thaís Santos<sup>1</sup> e Claudio Amaral<sup>2,3</sup>**

### **Technical Report on the recent waste landslide at the Landfill of Teresópolis: evaluation of future landslide risk.**

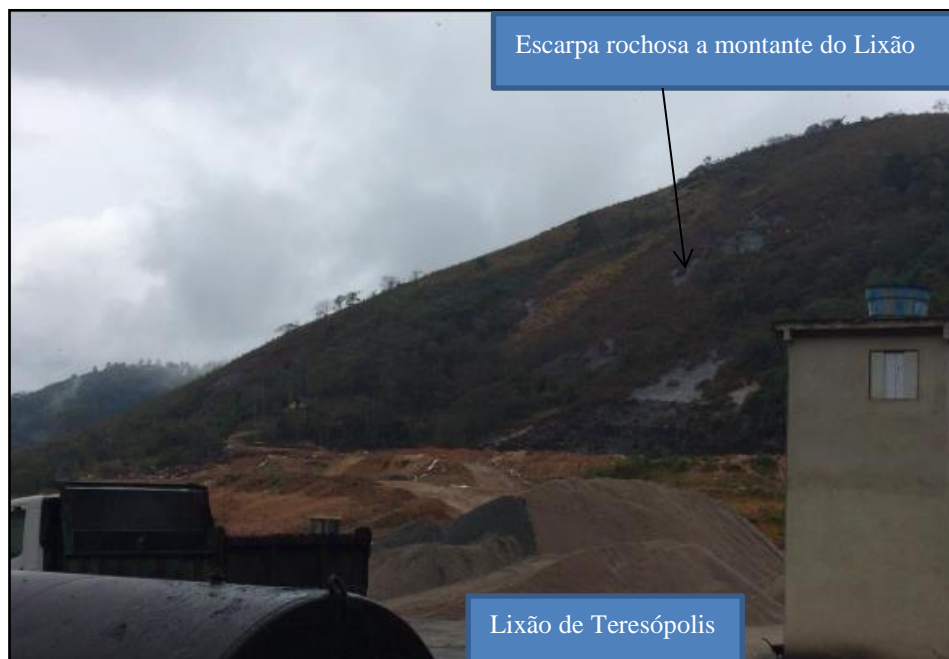
A Disposição de Resíduos Sólidos no Lixão de Teresópolis, (Figuras 1 e 2), localizado às margens do km 75 da Estrada Rio-Bahia, no bairro do Fischer, é feita há 30 anos. O terreno pode ser considerado inadequado para a disposição final de resíduos sólidos urbanos. Trata-se de um terreno remanescente de uma atividade de pedreira, com uma praça relativamente plana, situada a jusante de uma encosta rochosa com declividade natural de 30°. O solo da parte plana, além de pouco espesso, tem permeabilidade moderada, o que facilita o fluxo subterrâneo do chorume. Na extremidade norte do lixão, há um anfiteatro onde foram construídas 17 residências.

Figura 2. Vista para o talude do "Lixão" localizado no bairro Fischer.

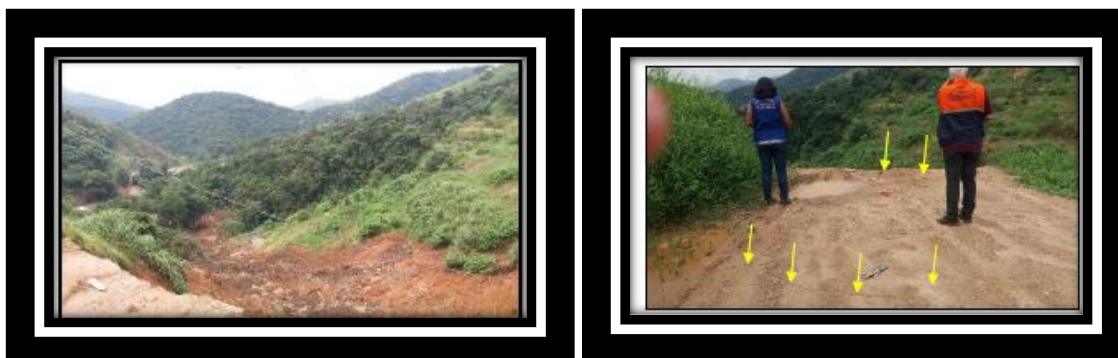
Sob a ação deflagradora da chuva registrada até às 23h50 do dia 10 de março de 2018, o lixo/aterro disposto na cabeceira de um anfiteatro, localizado na fronteira norte do Lixão de Teresópolis, sofreu um deslizamento planar no contato lixo/aterro – solo residual jovem natural (figuras 3 e 4), que deixou uma cicatriz de 100m de largura.

Figura 3: Vista de montante do deslizamento e trincas junto à escarpa. Fotos extraídas de Serviço Geológico do Rio de Janeiro (NADE/DRM-RJ, 2018).

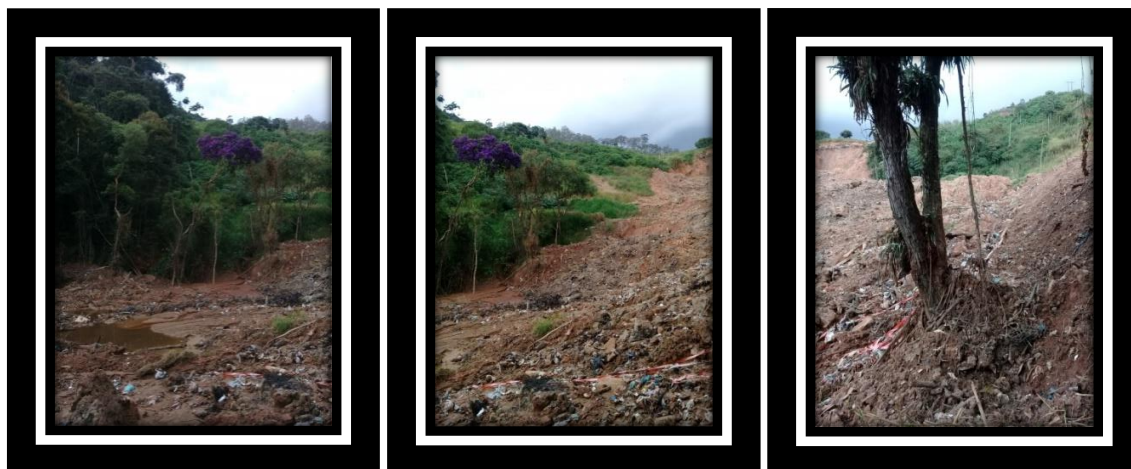
Figura 4: Foto montagem da escarpa principal do deslizamento de lixo.

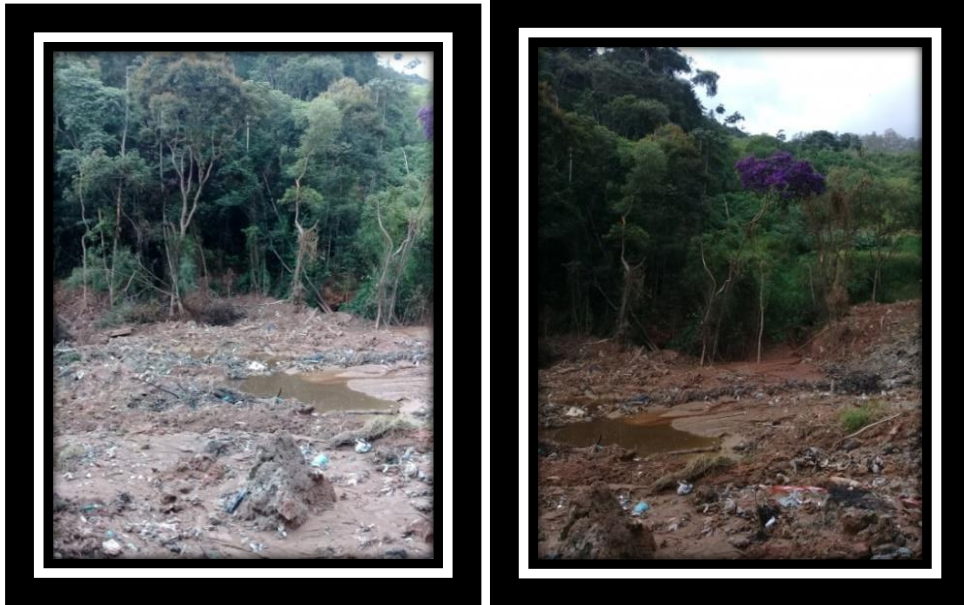
Figura 5: fotomonategm da “lagoa” de chorume entulhada de lixo

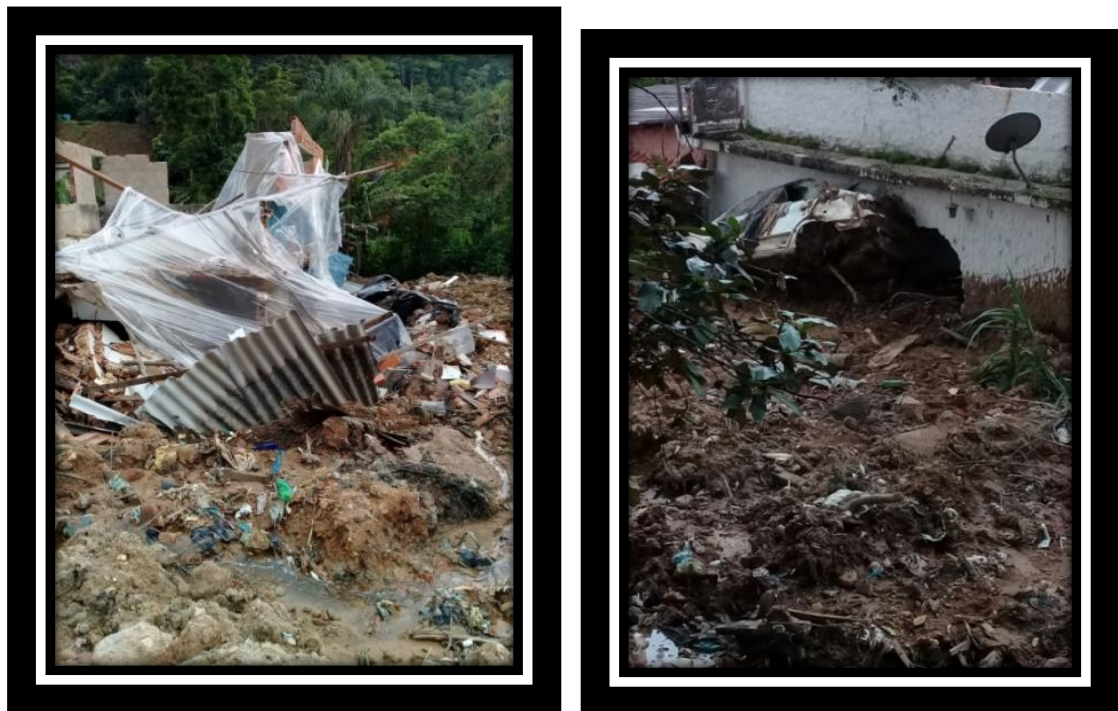
Figura 6: detalhe da destruição das casas situadas no eixo do escorregamento

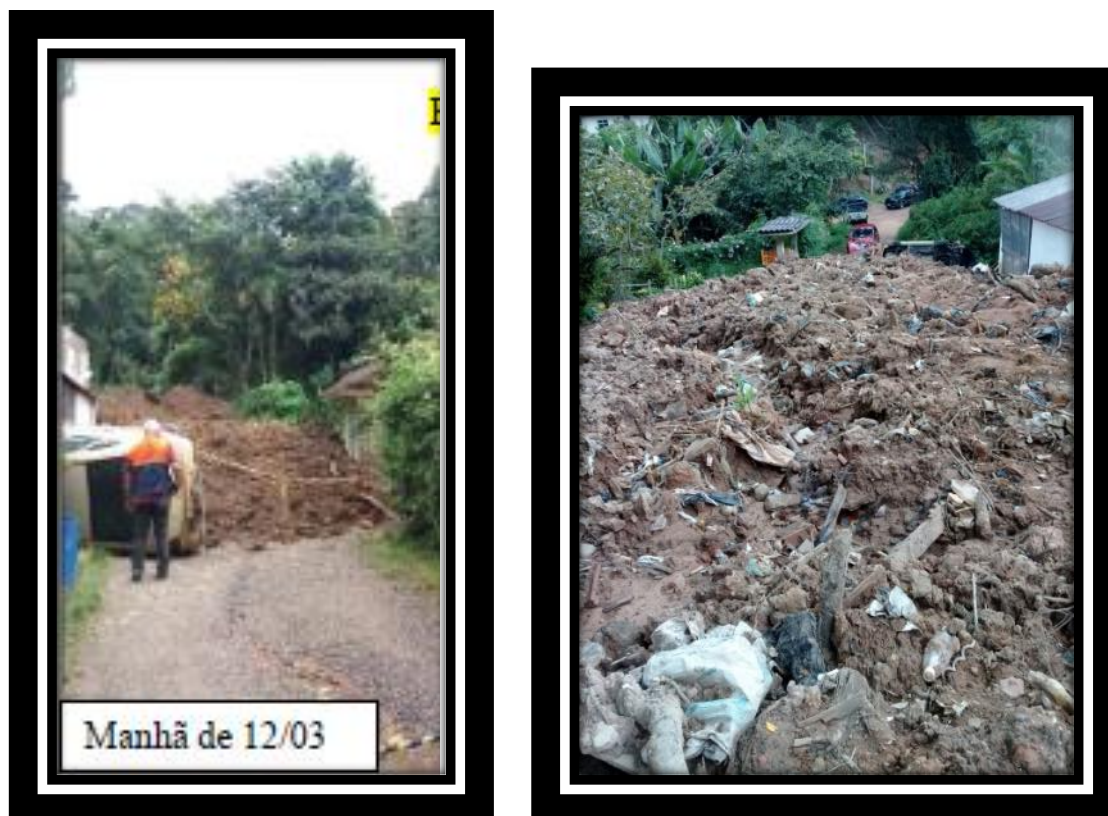
Provavelmente, o mecanismo da ruptura envolveu a elevação da poro-pressão na superfície de contato do lixo, plástico e permeável, como o solo residual de gnaiss, razoavelmente resistente e com permeabilidade mais baixa, facilitada pela forma do vale em forma de anfiteatro côncavo, que garante a concentração do fluxo superficial e também do fluxo subterrâneo d'água. Mobilizado na cabeceira do anfiteatro, o lixo deslizado “empurrou” a massa de lixo, àquele momento, já saturada, que ocupava a maior curvatura do anfiteatro, utilizada como “lagoa” de chorume, tal como indicado na figura 5. O deslizamento inicial se transformou então numa corrida de lixo, ou seja, um fluxo viscoso de lixo e aterro, que se encaixou no eixo da drenagem e seguiu até a “boca” do anfiteatro, onde impactou diretamente 02 casas (figura 6), uma delas instalada exatamente no eixo do anfiteatro. Possivelmente devido à maior viscosidade imposta pelo aterro à mistura lixo-aterro que caracterizava as células de disposição final do lixo, e mesmo em função do barramento parcial exercido pelas casas, a massa deslizada não atingiu o canal principal, parando no limite exato do terreno da casa destruída. Esta parada não foi, contudo, definitiva, pois a massa mobilizada se deslocou cerca de 30m da noite do dia 10/03 até o dia 13/03, e, depois, mais 5m entre os dias 13/03 e 20/03 (figura 7).

Figura 7: detalhe dos avanços do deslizamento em 12/03 e 20/03.
