Geologia (de engenharia) de dutos terrestres nas regiões serranas do Rio de Janeiro.

Engineering Geological Aspects linked to pipelines crossing mountainous regions in Rio de Janeiro.

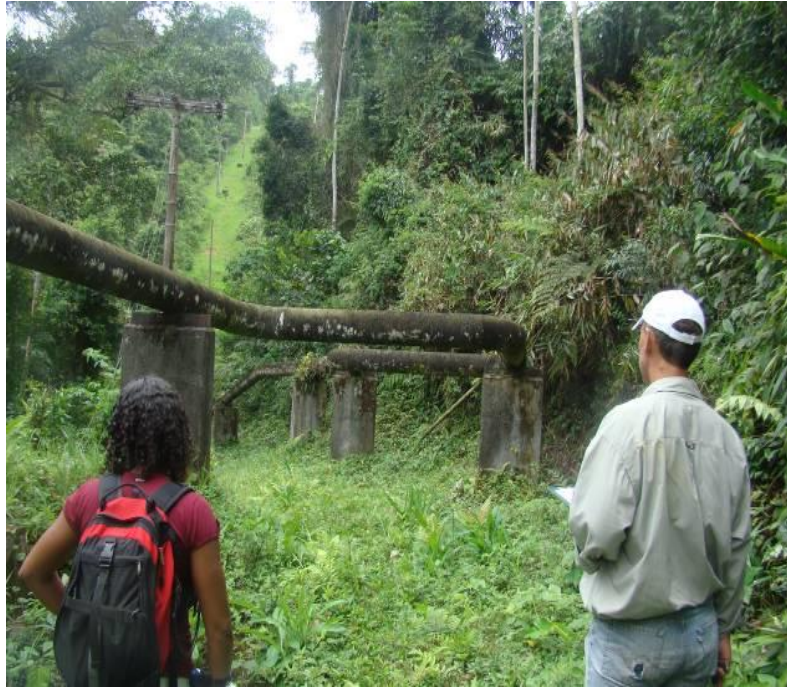
Dentre os setores mais críticos destacava-se um ponto de duto aéreo (suspenso a partir de estruturas de concreto) (Figura 1), que cruza um anfiteatro com 4m de largura, preenchido por blocos rochosos de 1m³ a 4m³ de volume, a maior parte deles imersos em material coluvionar, o que caracteriza um típico depósito de corrida de massa pretérita. Como o potencial de remobilização é significativo, recomendou-se a elevação do duto a uma altura superior a 3m, e a construção de muros de gravidade ao longo das margens dos canais de drenagem naturais.

Figura 1: Vista do duto suspenso por estruturas de concreto. Fonte: Amaral et al, 2010.

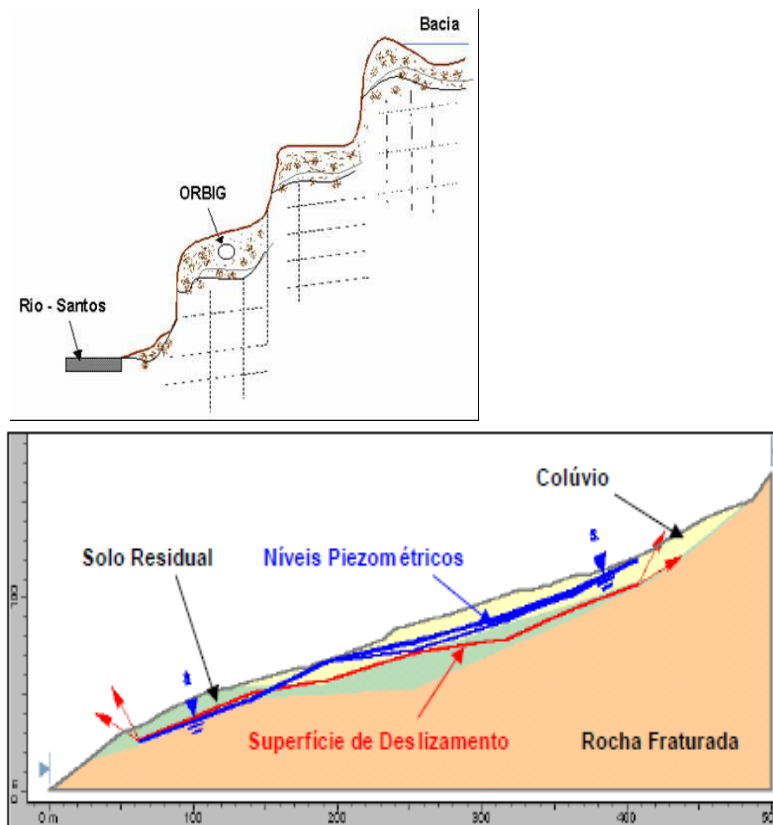
(ii) O nível piezométrico no perfil de intemperismo é recarregado pela infiltração d'água no patamar estrutural localizado a montante do paredão rochoso (figura 2a), que é comprovado pelo surgimento de nascentes nos períodos de chuva, e corroborado pelos valores de condutividade hidráulica obtidos em ensaios de infiltração por perda d'água, no campo e de permeabilidade por carga constante, no laboratório, da ordem de $2 \times 10^{-5} \text{ m/s}$ para a rocha fraturada, de $3 \times 10^{-6} \text{ m/s}$ para o solo residual e de $8 \times 10^{-6} \text{ m/s}$ para o colúvio;

associado à elevação da poro-pressão na camada de solo residual jovem, tal como mostrado na figura 2b, o que provoca a superação da sua resistência ao cisalhamento, que é definida por valores de atrito de de 21° a 28° e de coesão de 0 a 15 kPa, definidos por ensaios resistência ao cisalhamento direto;

Figura 2: a) Perfil esquemático da situação na área do escorregamento. b) Esquema do mecanismo de ruptura na encosta. Há um retardo entre as precipitações e subidas de nível piezométrico, da ordem de 25 dias. (Fonte: Amaral et al, 2005)

(iv) Para a redução das velocidades de deslocamento e deformações adotou-se uma rede de drenos com extensão para além da profundidade das camadas de colúvio e solo residual, ou seja, de forma a atingir o horizonte de rocha fraturada, na qual o nível piezométrico é recarregado bem a montante dos dutos, e não pela chuva que precipitação sobre a faixa.

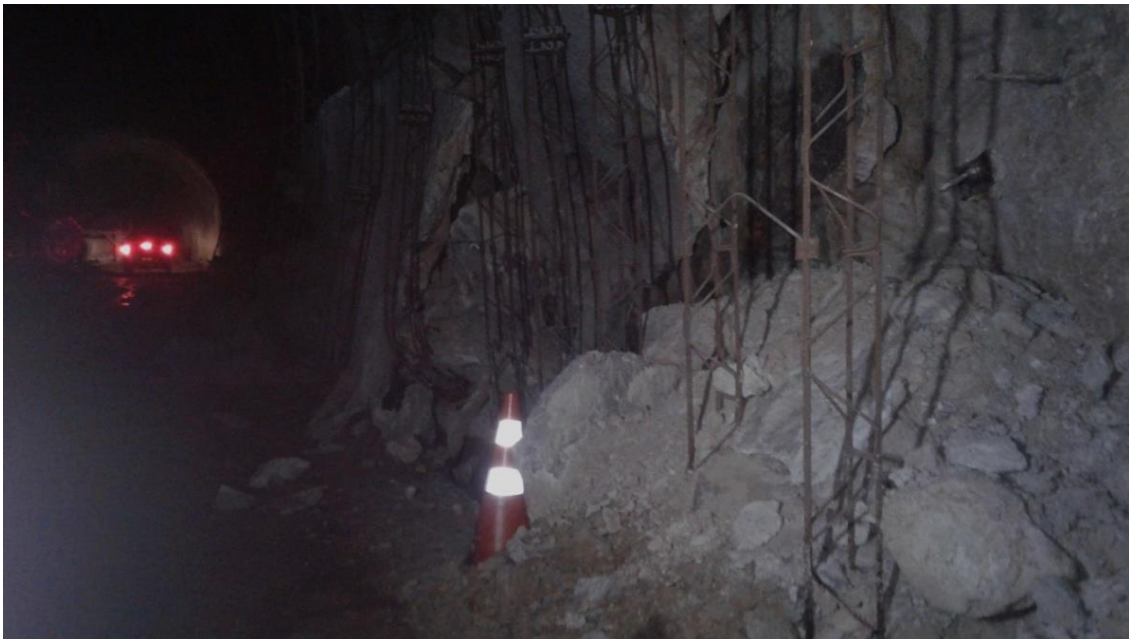
O trecho mais problemático era o da Estaca 140. Nele, na parede (do túnel) oposta à do duto, onde já haviam ocorrido dois deslizamentos afastados de 15m, se processou de maneira espetacular e perigosa, um deslizamento de uma grande lasca de rocha alterada, junto com o revestimento de CPRF (concreto projetado), com volume aproximado de 15m³, unindo as duas línguas de deslizamento numa só cicatriz (figura 3).

O deslizamento foi controlado pelo plano de fratura (paralelo ao eixo NE-SW do túnel) extremamente bem polida, com cor esverdeada (de argilominerais expansivos) e mergulho para dentro do túnel (inclinação de 65°-70). A massa deslizada em parte se chocou com as cambotas metálicas instaladas há algum tempo (parte de uma obra de estabilização prevista), as deformou e, ou permaneceu apoiada nas mesmas, continuando a deformá-las, ou se projetou sobre a massa deslizada anteriormente, formando um cone na metade da pista de circulação de veículos existente dentro do túnel. Mais preocupante do que o material deslizado, contudo, foi a constatação da “criação” de uma verdadeira “caverna” atrás de uma “lança” de rocha alterada e CPRF que se projeta sobre o túnel. Ela antecipava a ocorrência de novos deslizamentos no futuro, provavelmente envolvendo parte da abóboda do túnel, o que ampliou significativamente o risco para o duto.

Figura 3: Deslizamento de lasca na parede do túnel. (Fonte: Tenorio, 2018).

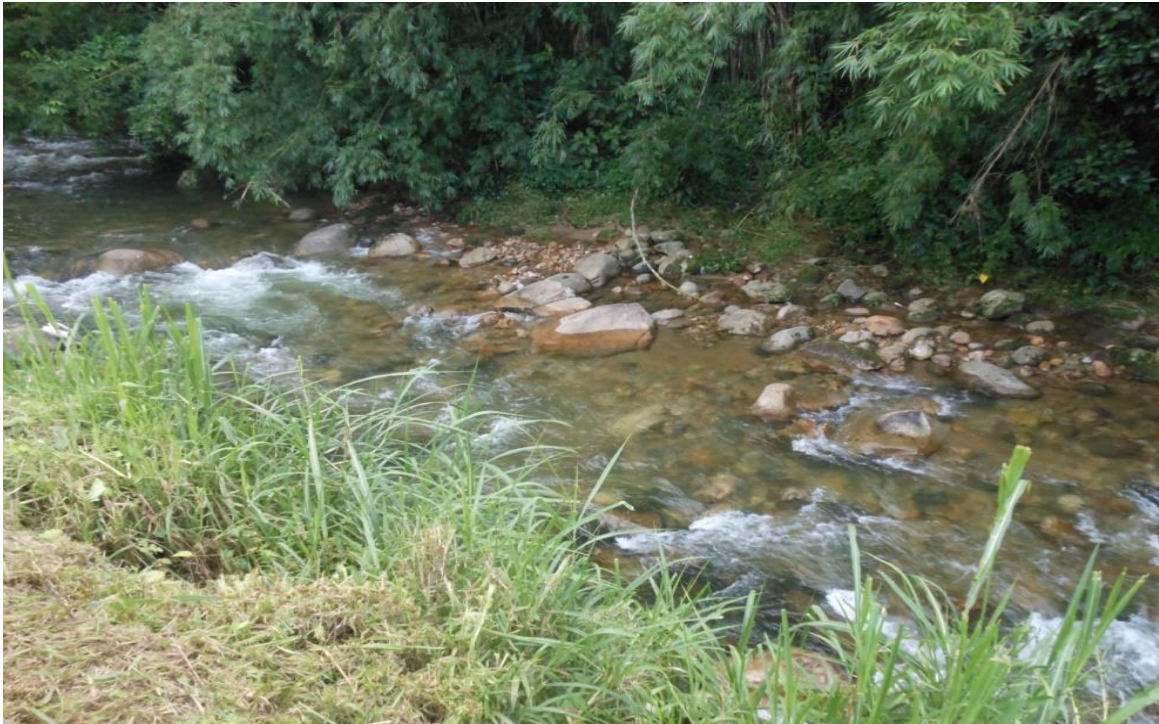
Próximo ao número 1530 da Avenida Dedo de Deus, a 1km da entrada pelo Portal de Guapimirim, o rio Soberbo (figura 4), importante curso d'água que desce a serra de Teresópolis, é atravessado por dutos aéreos para abastecimento d'água do distrito sede. Embora não haja registros recentes de fluxos torrenciais (as famosas cabeças d'água), identificou-se um risco de acidentes para os dutos (e para a adjacente ponte da rodovia), associado à ocorrência de corridas de massa de detritos ou fluxos hiperconcentrados, envolvendo o “mar de blocos rochosos” e os sedimentos dispostos no leito e nas margens do rio, desde o seu alto curso, quando da ocorrência de chuvas extremas. Uma solução adequada, ainda não adotada no local, é a implantação de dutos em arco, fazendo com

Figura 4: Detalhe dos blocos rochosos, médios e grandes, dispostos ao longo do rio Soberbo no trecho de interesse. (Fonte: Tenorio, 2018)

que a altura de uma eventual corrida de massa destrutiva tenha que ser muito maior para afetar os dutos.
