O Recente Deslizamento de Rocha no Morro Boa Esperança, em Itaipu, Niterói.

The recent rockslide in the Boa Esperança mount, Niterói city.

Keywords: rock slide; disaster in Niterói; geological causal factors.

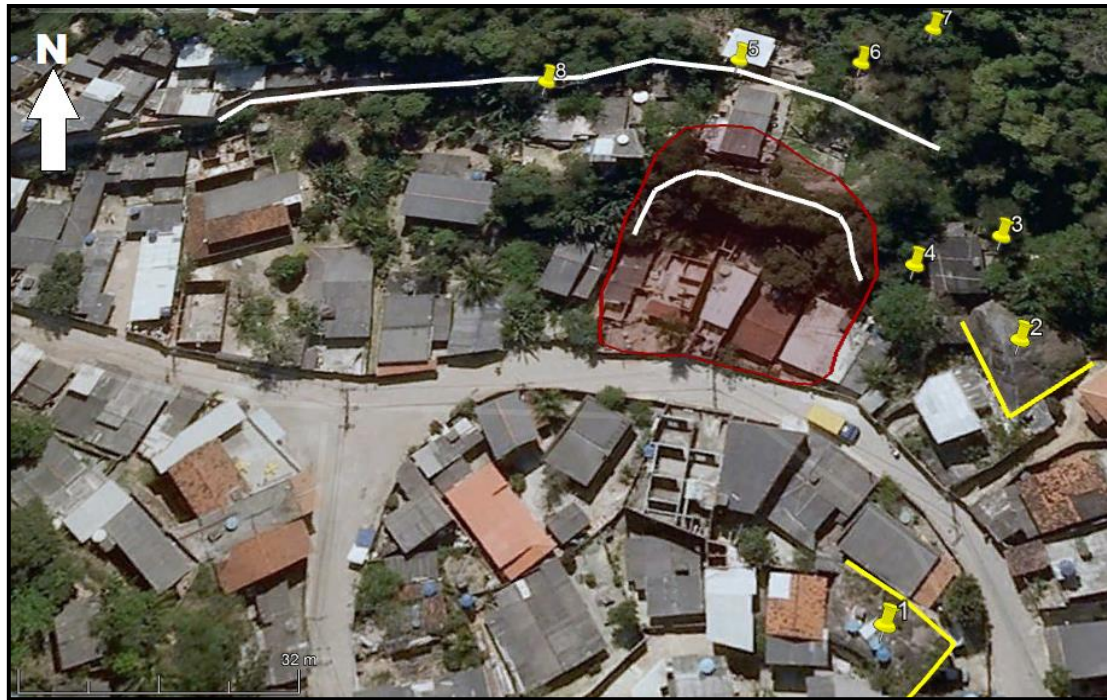
Figura 1. Pontos de mapeamento; em vermelho a área da cicatriz de deslizamento; em branco, os lineamentos das fraturas de alívio; em amarelo, os lineamentos das fraturas tectônicas.

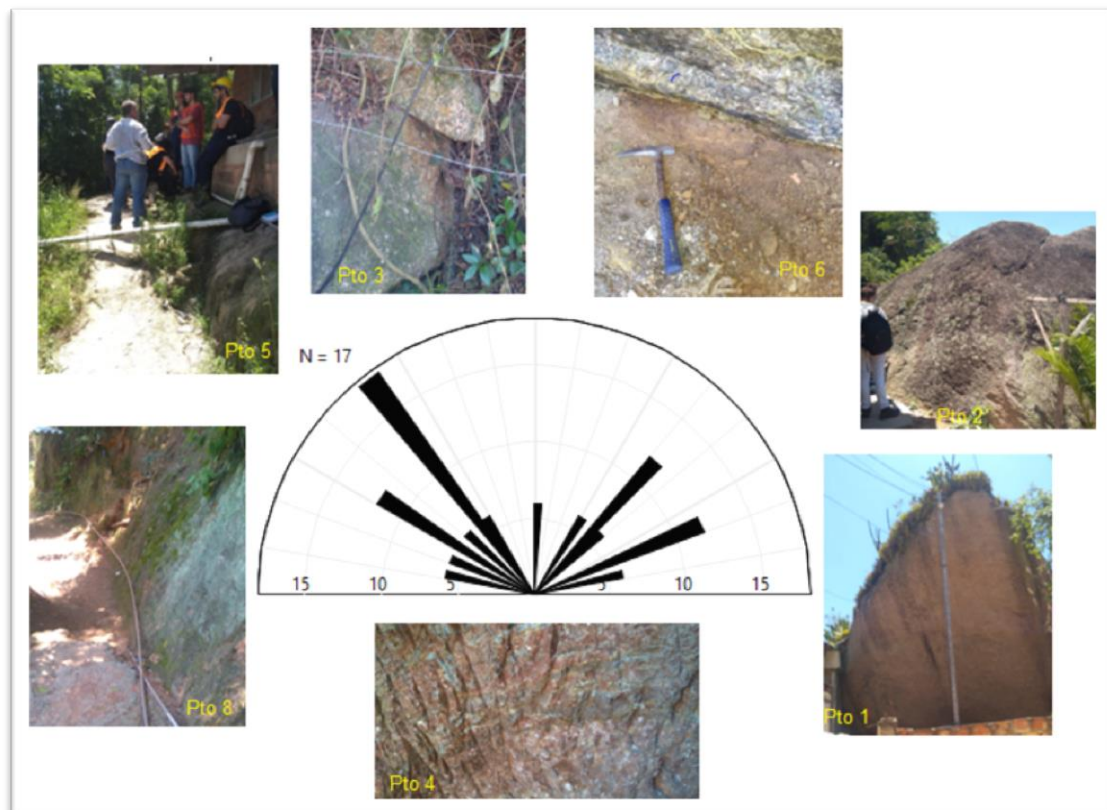
Figura 2. Diagrama de rosetas e fotos dos pontos mapeados. Observa-se o predomínio de fraturas com *strike* noroeste/sudeste, dois outros sets semelhantes com *strike* nordeste/sudoeste e sets menores são observados em menor frequência em diferentes direções de camadas.

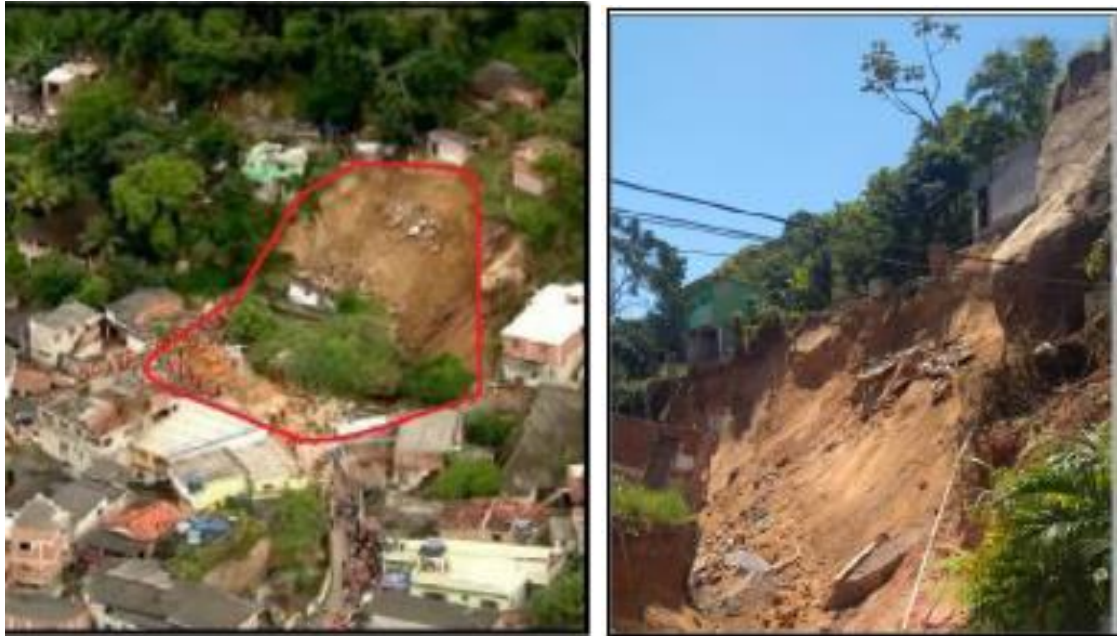
A observação detalhada do plano de ruptura e das ombreiras, mostrados nas figuras 3 e 4, somada ao conhecimento da geologia estrutural do maciço e da geomorfologia da encosta, permitiu a obtenção dos seguintes resultados:

Figura 3: vista aérea oblíqua da cicatriz do escorregamento.

(ii) a superfície de ruptura do escorregamento é formada pela combinação do plano de fratura tectônica com o plano de fratura de alívio;

(iv) a ruptura se dá ao longo do plano da fratura de alívio, logo o escorregamento é definido como um deslizamento planar de rocha sobre uma camada de solo residual;

(v) o fator deflagrador do deslizamento foi a concentração, naquele trecho da encosta em forma de anfiteatro, do fluxo d'água superficial, oriundo das águas servidas, e do fluxo subterrâneo, associado às chuvas acumuladas em 04 dias;

(vi) o fator preparatório do deslizamento foi, provavelmente, a escavação do solo residual que aflorava no talude, a jusante do matacão rochoso deslizado, para a implantação das casas destruídas. Isto é evidenciado pelo fato do matacão rochoso ter mais “amassado as casas do que as empurrado”, que foi inclusive a razão, para ele ter tido um pequeno alcance, da ordem de 15-20m;

(x) a situação pós-escorregamento apontava, portanto, para um potencial elevado de ocorrência de novos deslizamentos, semelhantes ao ocorrido, o que recomendava a execução de obras de contenção junto à face da escarpa principal do deslizamento, de forma a apoiar o matacão rochoso que funciona como arrimo para todos os demais posicionados a montante;

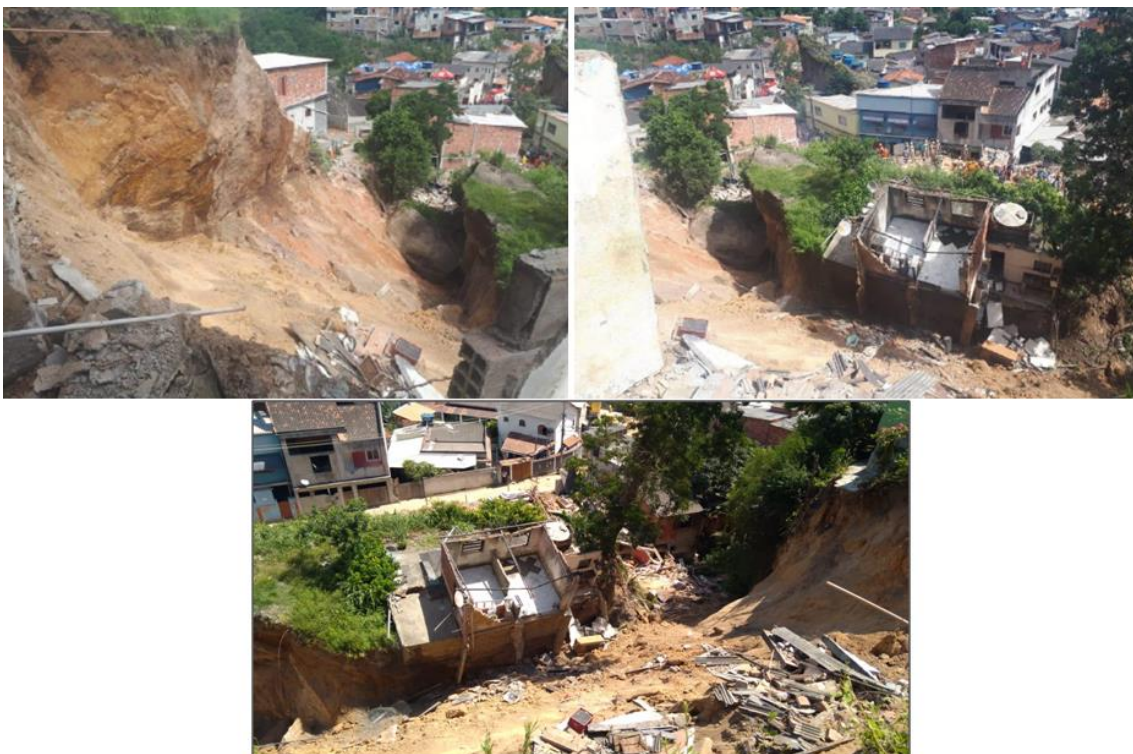
Figura 4. Vista da crista do escorregamento do Morro da Esperança.

(i) os matacões rochosos in situ que se distribuem na crista e nas laterais do escorregamento foram individualizados a partir do intemperismo diferencial desenvolvido ao longo das fraturas tectônicas e de alívio, que se interceptam na área do escorregamento;

(vii) em relação à velocidade do deslizamento, é provável que tenha sido lenta, pois se observam diversas cicatrizes de ruptura por tração na superfície de separação entre o matacão rochoso que não se deslocou e o deslizado. Isto é evidenciado também pela manutenção da casa sobre o matacão deslizado;

(ix) o matacão rochoso remanescente na ombreira esquerda do deslizamento, sem dúvida apresentava um potencial elevado de deslizamento no caso de registro de chuvas nos dias subsequentes, mas todos os matacões rochosos que se sucedem numa espécie de “castelo de cartas”, entre a crista do deslizamento e o topo do morro, também se encontravam instáveis;

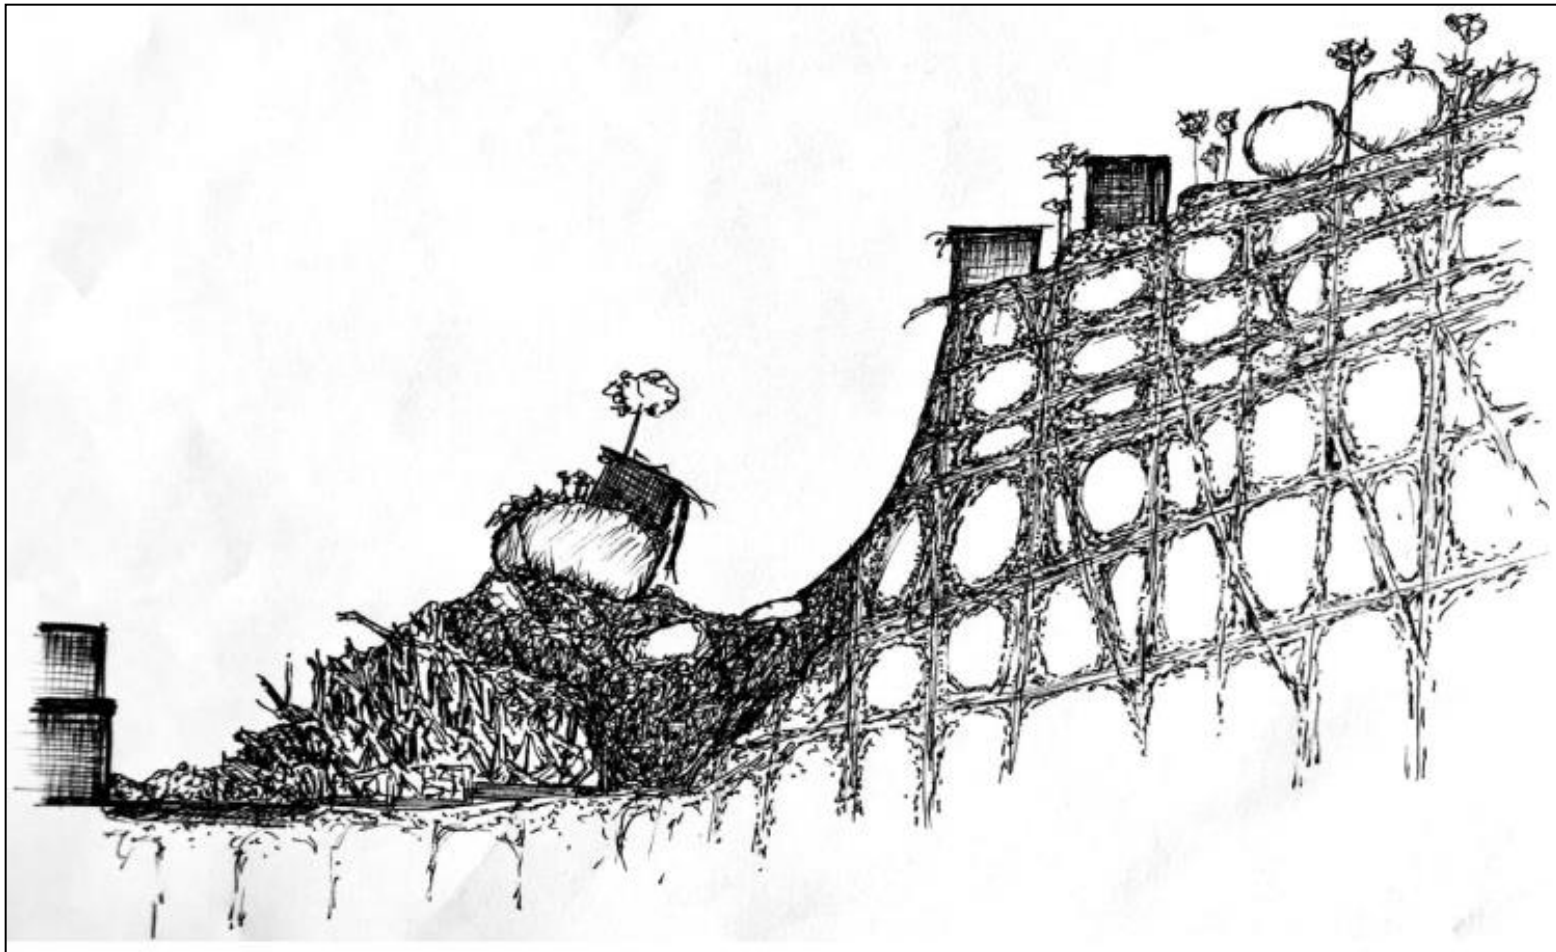
(xi) O modelo geológico que dá suporte e representa geometricamente o diagnóstico exposto em todos os itens anteriores, é apresentado na figura 5.

Figura 5. Perfil esquemático do deslizamento planar do Morro da Boa Esperança. Observam-se os matacões no topo e ao longo da encosta e a combinação de fraturas tectônicas (verticais) e de alívio (sub-horizontais) preenchidas por solo residual pouco espesso.
