# SISTEMA DE DRENAGEM SUPERFICIAL EM RODOVIAS: ANÁLISE DA BR-116, RODOVIA RIO- TERESÓPOLIS, KM 104 A 122

## *SURFACE DRAINAGE SYSTEM ON HIGHWAYS: ANALYSIS OF BR-116, RIO- TERESÓPOLIS HIGHWAY, KM 104 TO 122*

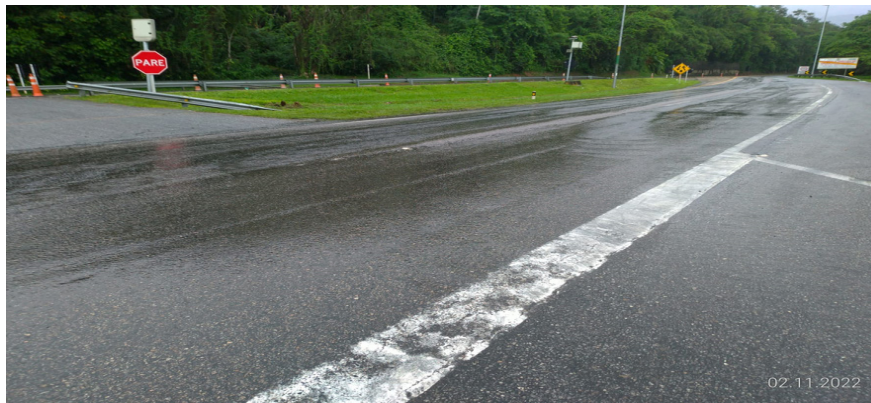
No km 104, sentido Teresópolis, conforme a Figura 1, foi observado um acúmulo em linha provocado pela descida de água devido a declividade longitudinal, onde se tem uma inclinação também longitudinal de 3%.

Figura 1 - acúmulo de água em declive longitudinal – km 104

| LOCALIDADE | | SOLUÇÃO |
|---|---|---|
| 104 | Teresópolis | Inserir inclinação transversal na faixa principal. |

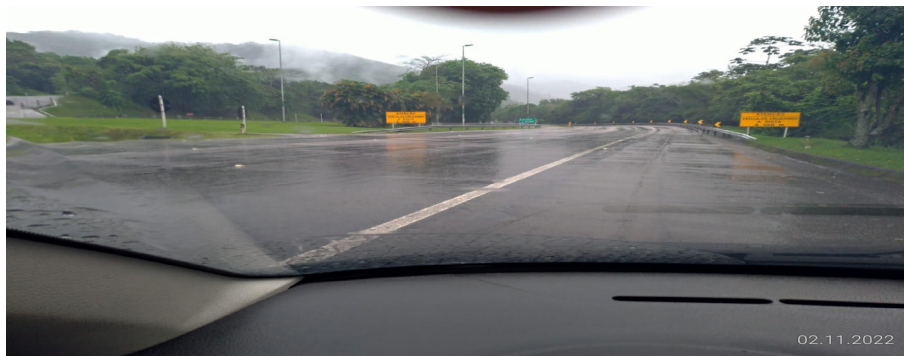
Sobre a inclinação dos trechos de curva, Antas *et al* (2010) orientam que em vias retas, a inclinação é de 2% transversal por faixa, deslocando a água para a parte externa da pista. Na transição de reta para a curva, a parte superior tende a zerar a inclinação enquanto a inferior da curva mantém seus 2%. Durante a curva, a parte superior gera uma inclinação de 2% oposto a posição da reta, desta forma, a via fica com uma inclinação de 4%. No entanto, se essas transições de curvas não forem feitas da forma correta, pode gerar um acúmulo de água, conforme se observa na Figura 2, referente ao km 104 no sentido Teresópolis, próximo ao retorno. A inclinação desta região é de 0% na faixa interior, 3% na faixa exterior e 3% na faixa de acostamento. A faixa interna da pista contém acúmulo pluvial podendo gerar o efeito de aquaplanagem ocasionando em acidentes.

Figura 2 - Acúmulo de água no retorno – km 104

| LOCALIDADE | | SOLUÇÃO |
|---|---|---|
| 104 | Teresópolis | Aumentar a inclinação da faixa para escoar a água a parte externa da via. |

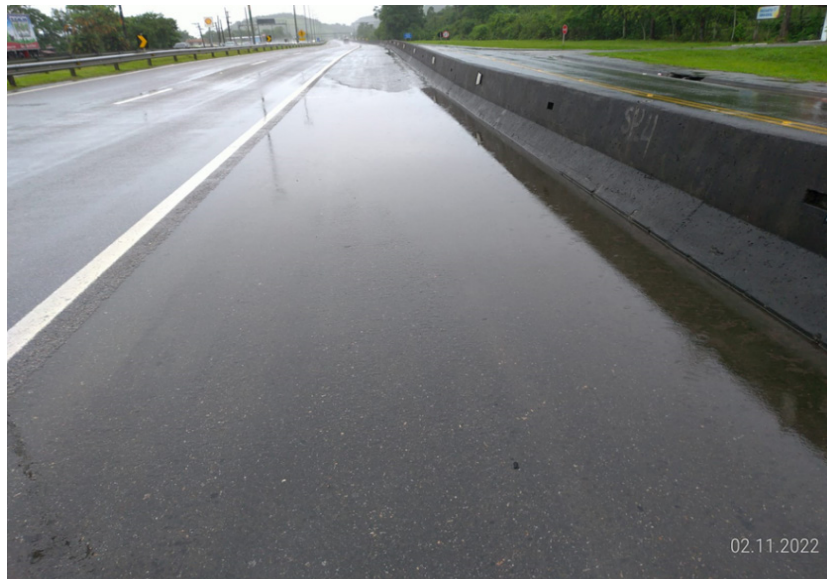
No km 106, sentido Rio de Janeiro, como se trata de uma curva, a inclinação longitudinal do acostamento foi insuficiente para deslocar a água a um bueiro, como se observa na Figura 3. A inclinação das faixas é de 3%, a do acostamento de 1% e do bueiro mais próximo com 4%.

Figura 3 - Acúmulo de água no acostamento – km 106

| LOCALIDADE | | SOLUÇÃO |
|---|---|---|
| 106 | Rio de Janeiro | Ajuste na pavimentação da faixa para correção da inclinação. |

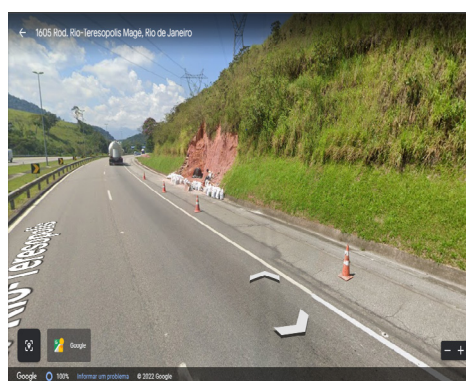
No km 108 e 110, sentido Teresópolis, foram encontradas duas erosões no corte do talude, estas em pontos específicos e tendo pequenos efeitos, de modo que ainda não afetou o talude, no entanto pode ser necessário fazer a manutenção com revestimento vegetal para evitar avanço da erosão. Este revestimento segundo Corsini *et al* (2003) tem as funções de proteção, estética, segurança, altura (limitar o máximo), densidade e intensidade de coloração. As Figuras 4 e 5 demonstram o processo de antes e após a aplicação do revestimento vegetal:

Figura 4 - Erosão no corte do talude – km 113

Uma outra solução seria a aplicação de uma valeta de corte no talude. Segundo Pinheiro (2021), esse dispositivo evita com que a água infiltre o talude estrutural do pavimento escoando das encostas.

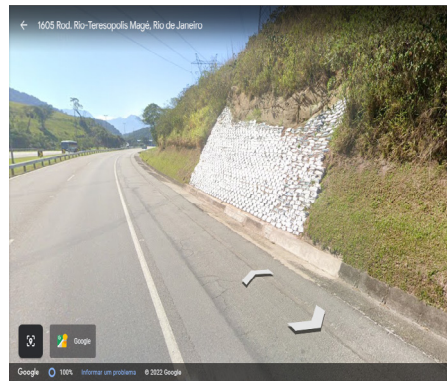
Figura 5 - Revestimento vegetal no corte do talude – km 113

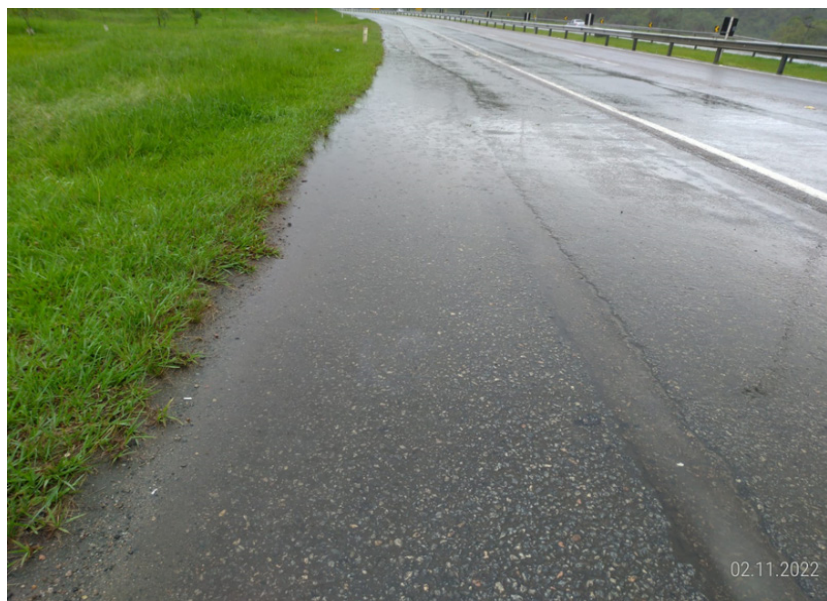
No km 113, sentido Teresópolis, a Figura 6 demonstra o registro de um acúmulo de água no acostamento, devido a não absorção da água pelo solo e por falta de uma sarjeta próxima ao local. De acordo com Pereira (2007), estes são dispositivos a conduzir longitudinalmente as águas de precipitação a uma entrada d'água ou uma boca de lobo.

Figura 6 - Acúmulo de água no acostamento – km 113

| LOCALIDADE | | SOLUÇÃO |
|---|---|---|
| 113 | Teresópolis | Inserir sarjeta para escoar a água. |

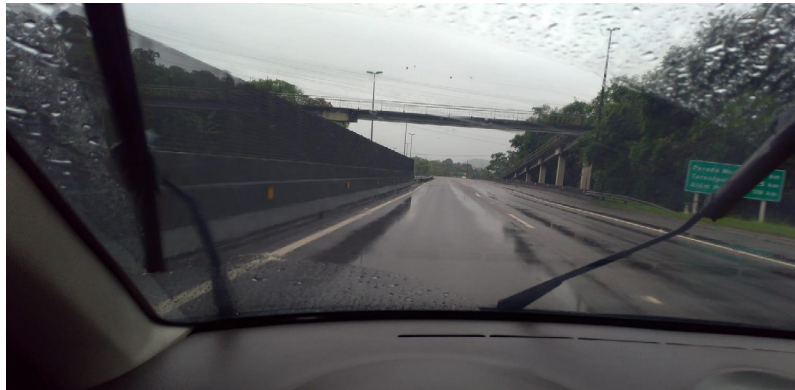
Na rodovia, também foram encontrados pontos de acúmulo de água nas faixas de rolamento. Os pontos variam e suas causas também. No km 113, sentido Teresópolis, foi observado duas linhas de água na faixa interna, sendo a causa deste acúmulo o afundamento de trilha de roda, criada pelo desgaste do pavimento devido ao tráfego e os pesos dos eixos dos veículos sobre aquela faixa (Figura 7). Conforme Pavesys Engenharia de Pavimentos (2014), quando o nível de severidade é atingido no nível 3 (afundamento médio maior que 25mm) o conforto do rolamento e segurança de tráfego são comprometidos.

Figura 7 - Afundamento de trilha de roda devido ao tráfego – km 113

| LOCALIDADE | | SOLUÇÃO |
|---|---|---|
| 113 | Teresópolis | Ajuste na pavimentação da faixa interna. |

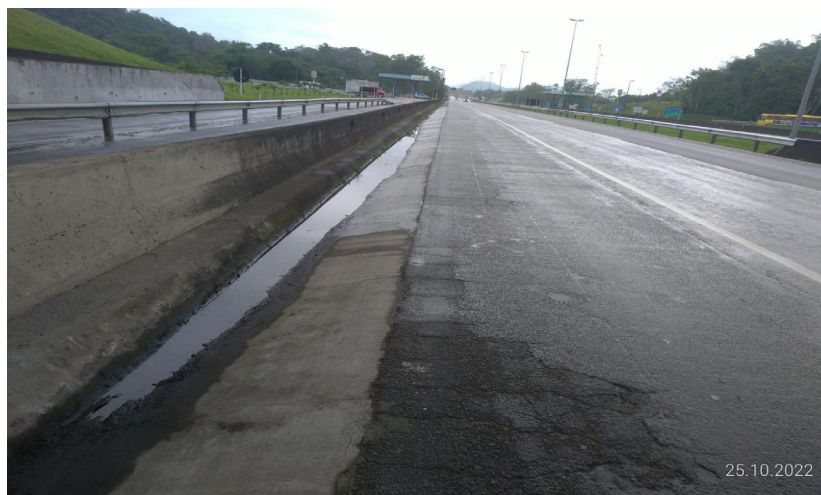
No km 114, no sentido Rio de Janeiro, foi encontrado uma sarjeta com acúmulo de água, (Figura 8). Essa situação se deu à falta de uma boca de lobo para deslocar a água a um sumidouro. O acúmulo de água em grandes proporções pode invadir a faixa da pista e ocasionar o efeito de aquaplanagem. Outra consequência caso essa água na superfície não for drenada ou evaporada naturalmente, está irá infiltrar sobre superestrutura da rodovia afetando a base, a sub-base e subleito prejudicando a vida útil do pavimento (REIS, 2016), além de poder gerar manutenção fora do período elaborado.

Figura 8 - Sarjeta com acúmulo de água – km 114

| LOCALIDADE | | SOLUÇÃO |
|---|---|---|
| 114 | Rio de Janeiro | Inserir boca de lobo para escoar a água. |

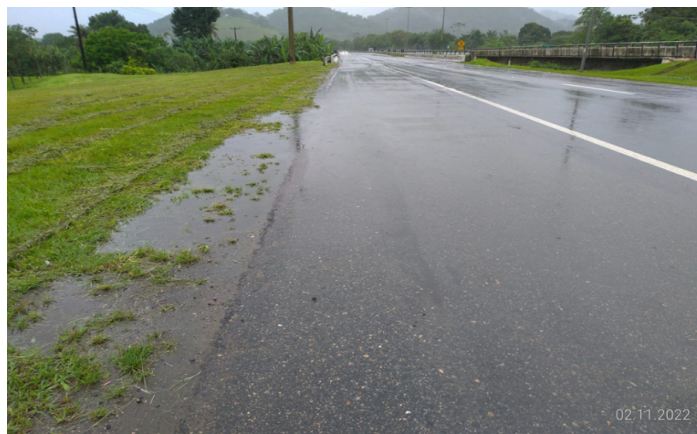
No km 116, sentido Teresópolis, após a ponte do rio Magé, onde as faixas estão inclinação de 2% na faixa interna, 1% na externa e 0% no acostamento, também foi identificado ponto de acúmulo de água (Figura 9). Neste caso, está tendo um processo de absorção, mas concentrado em uma área do solo, assim, este pode gerar uma erosão neste ponto impactando a superestrutura da pista.

Figura 9 - Acúmulo de água no acostamento – km 116

| LOCALIDADE | | SOLUÇÃO |
|---|---|---|
| 116 | Teresópolis | Inserir sarjeta ou entrada d'água para o rio. |

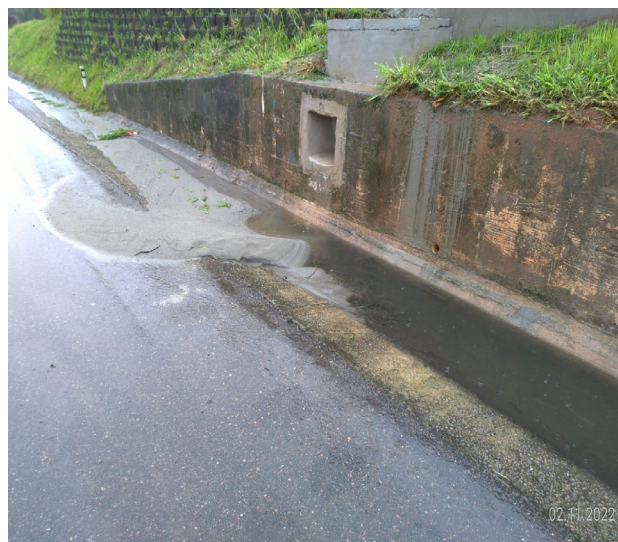
No km 117, sentido Teresópolis, foi identificado acúmulo de água devido a concretagem de um corte de talude, na qual não houve tempo para solidificar e este escorreu pelo dreno instalado no talude, sendo direcionado a sarjeta, impedido deflúvio da água na sarjeta para o sumidouro, uma caixa coletora ou para uma entrada d'água, conforme pode ser visto na Figura 8. Ainda no km 117, no dia 2 de novembro de 2022, foi registrado um acúmulo de água maior. Com a precipitação o resíduo de concreto invadiu o acostamento (Figura 10). Segundo ANTT (1995), “as valetas de proteção de corte e aterro deverão ser roçadas e limpas de corpo estranhos que possam influenciar na eficiência do escoamento”.

Figura 10 - Resíduo da sarjeta analisado em 02/11/2022

| LOCALIDADE | | SOLUÇÃO |
|---|---|---|
| 117 | Teresópolis | Limpeza da sarjeta para escoamento da água. |

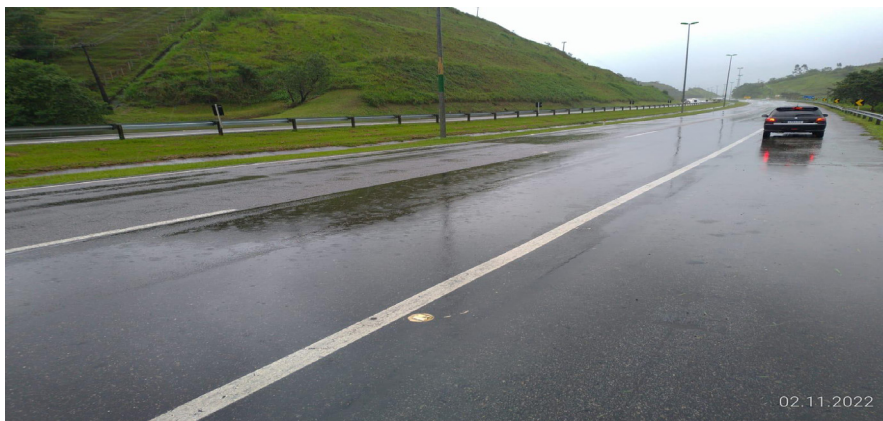
Em outra parte da rodovia, no km 118, sentido Rio de Janeiro, os acúmulos de água estão no acostamento, onde a inclinação é de 2% nas faixas e 2% no acostamento. Logo alguns metros na faixa externa (Figura 11), também foi observado outros acúmulos de água, podendo provocar uma aquaplanagem nos veículos que trafegam esta faixa. Nessa área, a inclinação da via é de 6%, em um trecho de curva para a esquerda com o acostamento possui 4% e a faixa da interna tendo 3%.

Figura 11 - Acúmulo de água na faixa externa – km 118

| LOCALIDADE | | SOLUÇÃO |
|---|---|---|
| 118 | Rio de Janeiro | Aumentar a inclinação das faixas e do acostamento. |

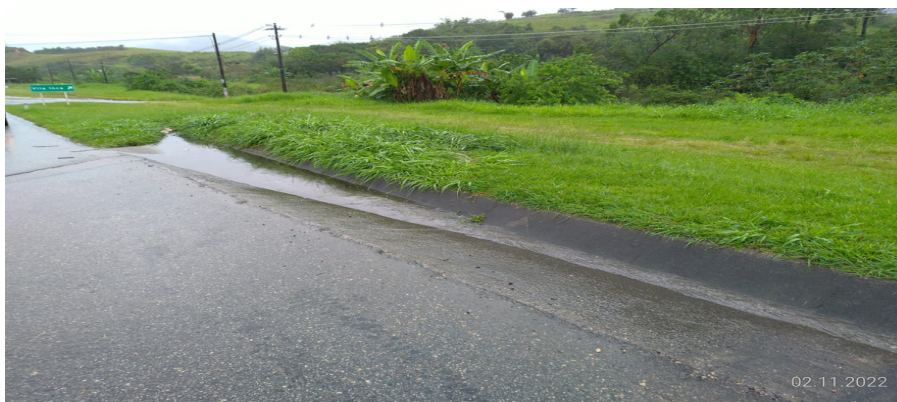
No km 119, sentido Rio contém acúmulo de água em uma valeta de drenagem (Figura 12) devido à falta de limpeza deste dispositivo. Segundo Brasil (2006), esses tipos de dispositivos servem para conduzir águas de sarjetas para as descidas d'água. Se não for feita a correção, em uma precipitação maior, este acúmulo pode chegar ao acostamento da faixa da via comprometendo a segurança dos usuários que possam precisar utilizar esta faixa em casos de emergência por falha no veículo.

Figura 12 - Acúmulo de água em uma valeta de drenagem – km 119

| LOCALIDADE | | SOLUÇÃO |
|---|---|---|
| 119 | Rio de Janeiro | Limpeza do dispositivo. |

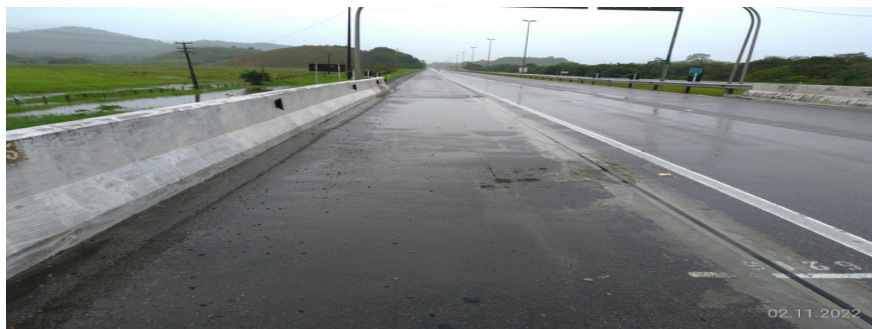
Se tratando de pontes, a Figura 13 demonstra o registro de um acúmulo de água no acostamento da ponte Iriri, sentido Rio de Janeiro, que está localizada no km 120. A inclinação é de 1% na faixa interna, 2% na faixa da externa e o acostamento com de 1% da ponte, porém há um afundamento na pavimentação impedindo o deslocamento da água até a valeta de escoação da ponte.

Figura 13 - Acúmulo de água no acostamento da ponte Iriri

| LOCALIDADE | | SOLUÇÃO |
|---|---|---|
| 120 | Rio de Janeiro | Ajuste na pavimentação da faixa para correção da inclinação. |
