APLICATIVO PARA VISUALIZAÇÃO DO ESTADO DE CONSERVAÇÃO DE BENS PATRIMONIAIS MATERIAIS MUNICIPAIS DE TERESÓPOLIS - PINTERÊ

APPLICATION FOR VISUALIZING TERESÓPOLIS' CITY HERITAGE MATERIAL ASSETS CONSERVATION STATE - PINTERÊ

O presente artigo apresenta o resultado obtido no projeto de pesquisa patrocinado pelo Plano de Incentivo à Iniciação Científica- PICPq 2022-2023 da Unifeso, uma parceria entre os cursos de Arquitetura e Urbanismo e Ciência da Computação, cuja finalidade foi a criação de um sistema web para facilitar a localização de bens tombados do município de Teresópolis. Para a realização do estudo, os alunos de cada curso tiveram tarefas distintas. Os do curso de Arquitetura e Urbanismo foram os responsáveis em fazer toda a parte de pesquisa e avaliação do bem, e, para isso, fizeram levantamento *in loco*, com registros fotográficos para elaboração da prancha de Mapeamento de Danos. Por sua vez, os do curso de Ciência da Computação se dedicaram ao desenvolvimento do sistema *web*, onde o sistema foi dividido em duas frentes, *front-end* e *back-end*. Destaca-se a implementação da identidade visual e o desenvolvimento do banco de dados entre as tarefas realizadas. O sistema

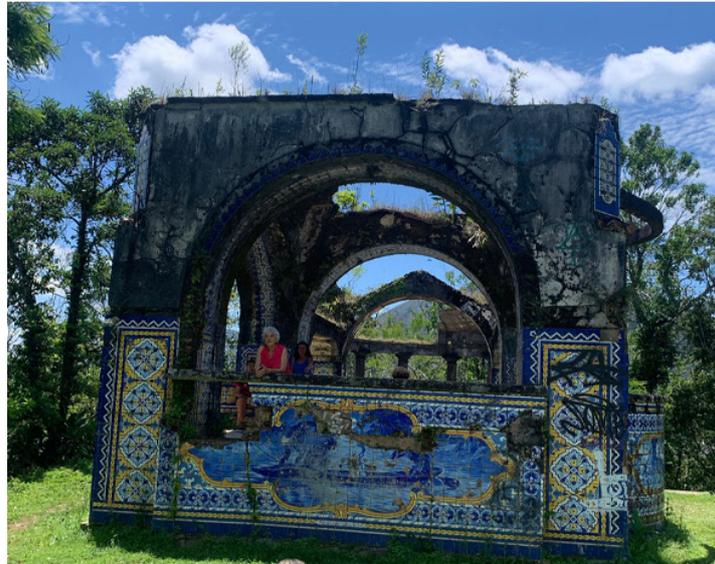
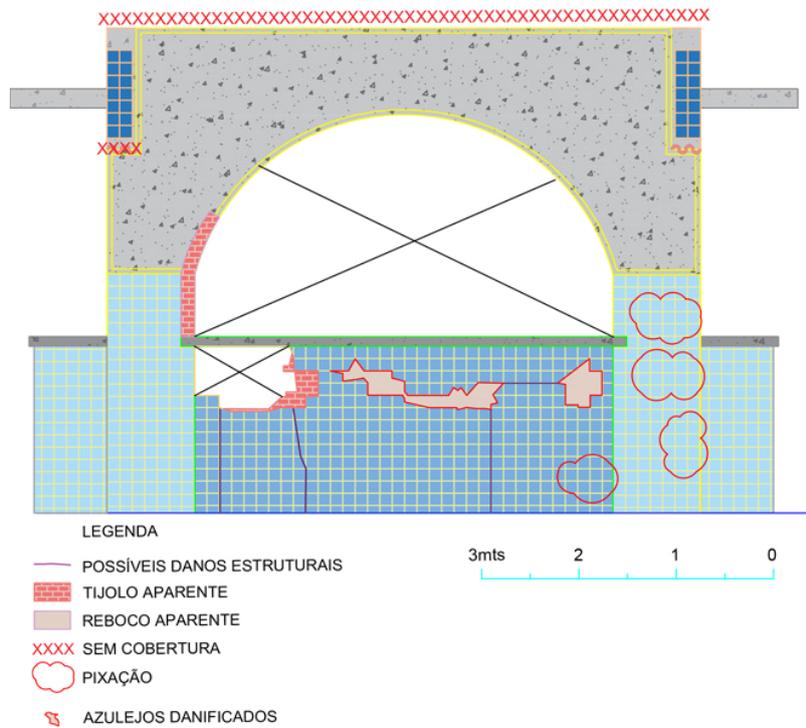
Figura 1 – Foto e Mapeamento de Danos da Fachada Oeste.

Os seguintes danos foram identificados: umidade ascendente, proveniente do solo, que afeta a alvenaria; descolamento dos azulejos; crescimento de bolor; danos estruturais variados; mofo; e pichações.

É notório que o bem não tem mais a sua cobertura original. A análise mostra que o bem está em ruínas, sendo necessário discutir o restauro com uma equipe multidisciplinar.

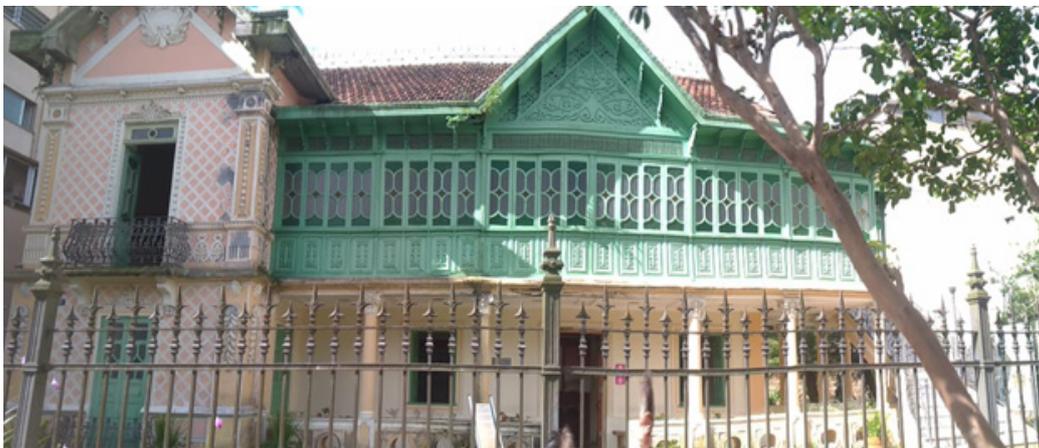
Figura 3 – Foto da Fachada Frontal da CMAD.

No contexto da Casa da Memória, observam-se indícios de uma manutenção mais regular da fachada. No entanto, ainda é possível identificar patologias no bem, tais como umidade ascendente, presença de bolor/mofo, elementos em madeira estufados, sujidades, desagregação e a presença de vegetação. Em contraste com o Mirante da Granja Guarani, que se encontra em estado de ruína, a CMAD apresenta um nível razoável de conservação. É relevante destacar que o local está em uso, contribuindo para sua preservação.

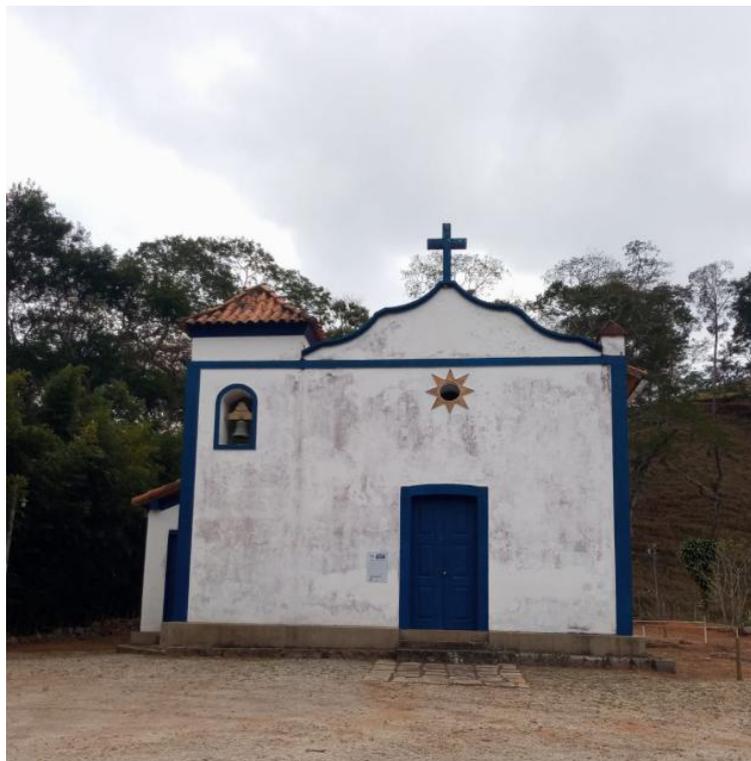
Figura 5 – Capela de Santa Rita

Embora ainda esteja em uso, a capela apresenta danos, como descascamento de tinta nas paredes e portas, além de áreas com esborcinamento e umidade em toda a parede. Mesmo assim, é possível afirmar que o estado de conservação da capela é considerado razoável (figuras 5 e 6).

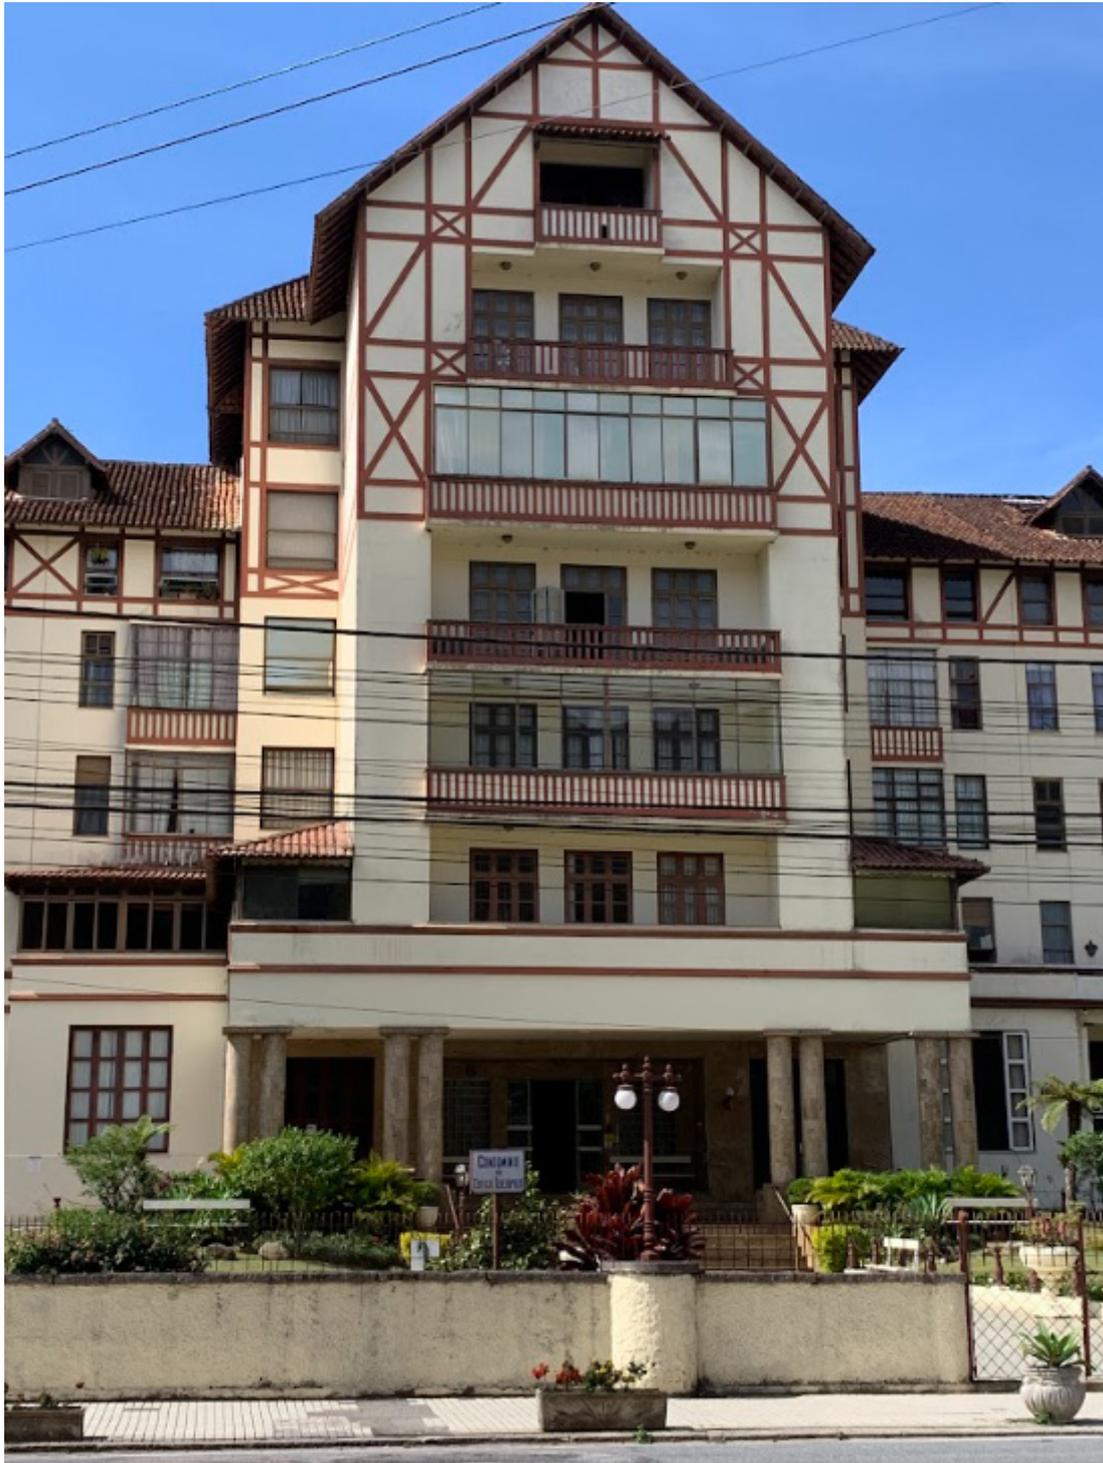
Figura 7 – Hotel Higino Palace

Ao examinar os danos no Hotel Higino Palace (figuras 7 e 8), nota-se esborcinamento em algumas partes da fachada, bem como fissuras, estufamento, umidade, crescimento de vegetação, falta de revestimento e esfoliações. Dado o tamanho considerável da construção, a identificação de outros detalhes e potenciais problemas em áreas mais elevadas e de difícil acesso do edifício torna-se mais desafiadora.

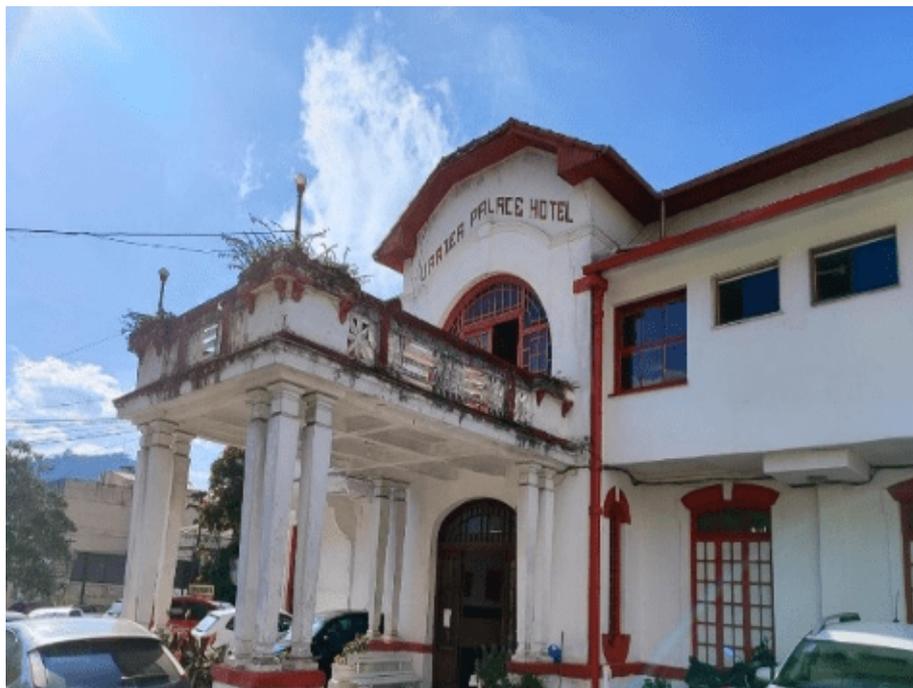
Figura 9 – Várzea Palace Hotel.

Na fachada do Várzea Palace Hotel (figuras 9 e 10), observam-se danos como umidade, umidade ascendente, trincas e fissuras, além da presença de vegetação e crostas negras de sujidades.

Em conclusão, o Várzea Palace Hotel, um dos mais antigos da cidade, é um marco histórico importante com sua arquitetura eclética, influenciada pelos estilos art déco e art nouveau. Apesar de sua rica história e localização central, o edifício enfrenta desafios de conservação, incluindo umidade, trincas e a presença de vegetação. A preservação desse patrimônio é fundamental para manter viva a memória cultural da cidade, sendo necessário realizar intervenções de restauração para garantir sua integridade e valor histórico.

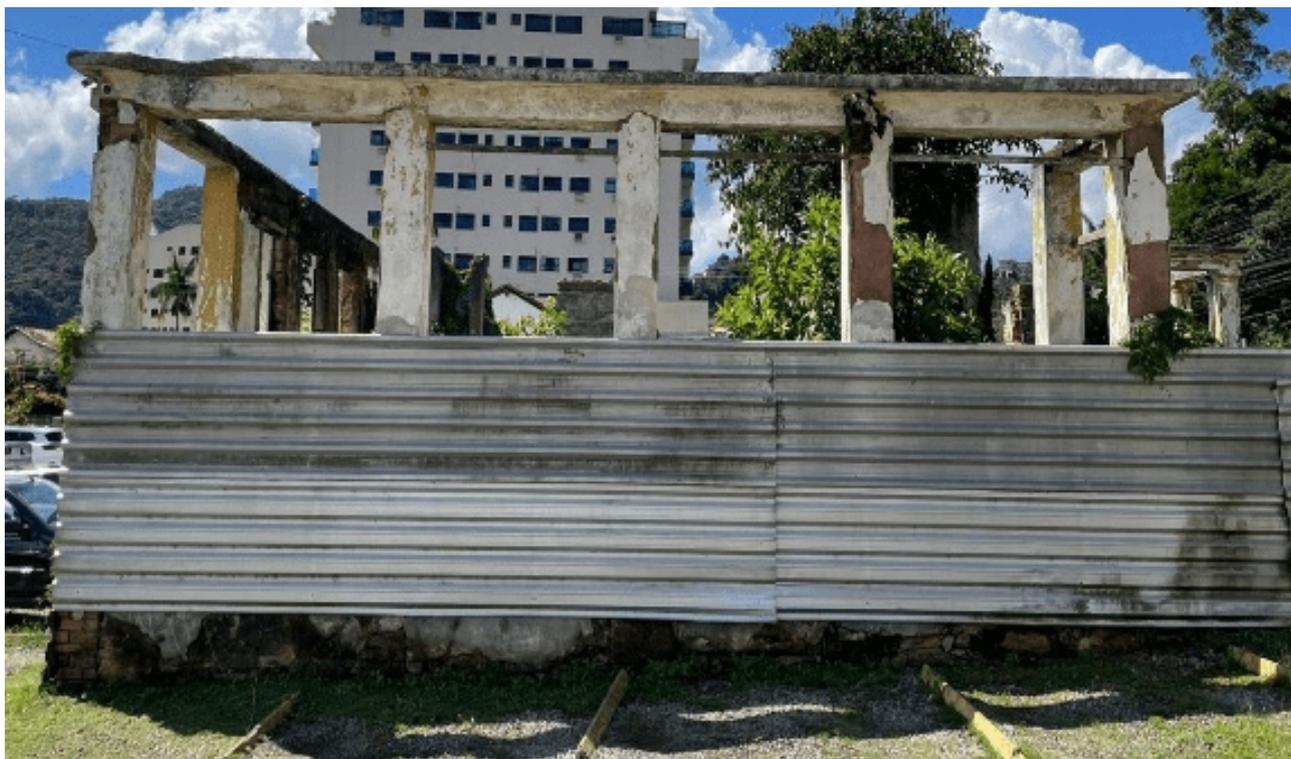
Figura 11 — Casa das Irmãs Perry.

Na atualidade, a Casa das Irmãs Perry encontra-se em estado de ruína devido a um incêndio ocorrido em 1999. No que resta da construção, são visíveis sinais de desagregação, perda de argamassa de revestimento, esfoliação, trincas, crescimento de vegetação e esborcinamento, além da perda de material (figuras 11 e 12).

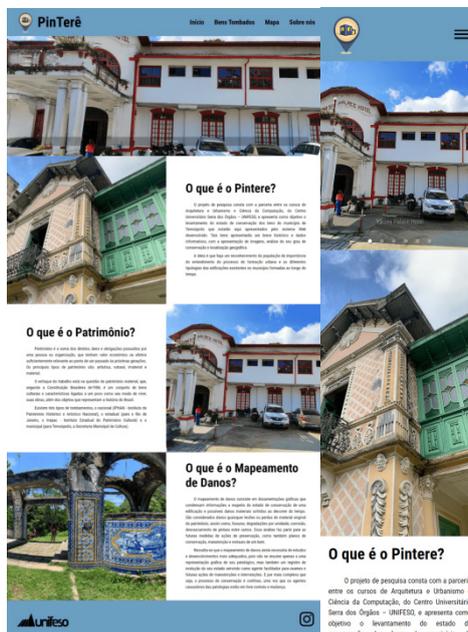
Figura 14: Página principal atualmente com versão *desktop* a direita e *mobile* a esquerda.

Na Figura 14, estão expostas à página principal da aplicação, como vista tanto por um dispositivo *desktop* quanto por um *mobile*. É nela pela qual o usuário terá o primeiro contato com projeto. Deste modo, buscou-se trazer informações gerais sobre o trabalho feito e os seus objetos de estudo. No entanto, como é possível notar, ao observar a disposição e tamanho das imagens, o destaque foi dado às fotos dos bens, uma vez serem eles o foco da página.

Através também da Figura 14, é possível ver o resultado dos esforços da equipe de desenvolvimento em tornar a aplicação responsiva. Nela, está exposta ainda a página principal, porém com a inclusão de ajustes para uma melhor visualização em dispositivos móveis, sendo alterado, neste caso, o *layout* da página, com as imagens e os textos organizados verticalmente, a fim de melhorar a visualização em telas menores, um padrão que se manteve durante o desenvolvimento das outras páginas.

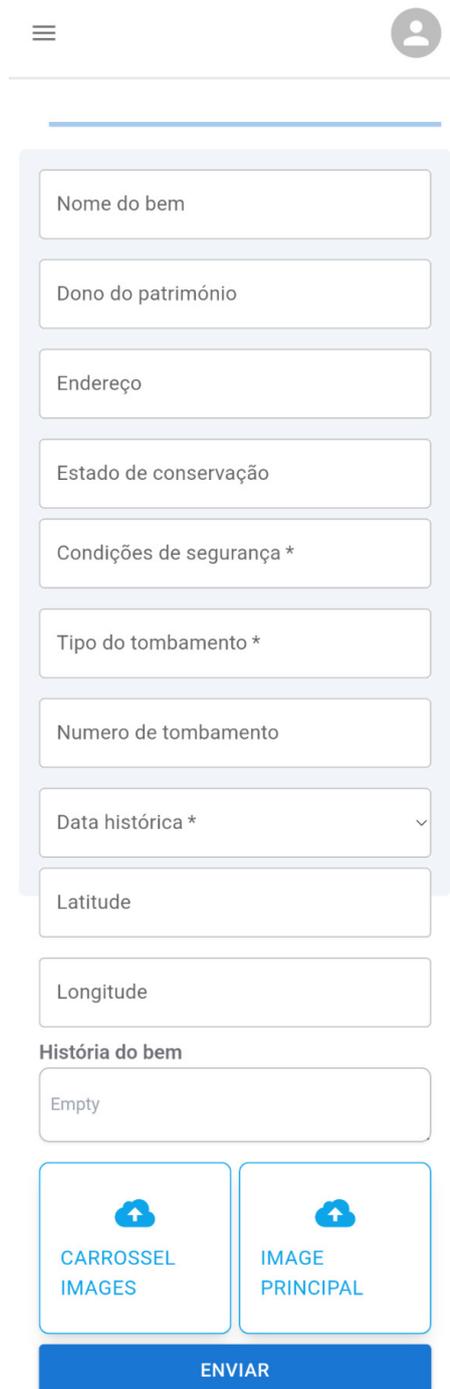
Figura 15: Última versão do sistema de cadastro. Tela com os dados necessários para realizar o cadastro de um novo bem no sistema.

Os dados obtidos por meio do mapeamento de danos foram inseridos em uma aplicação *web*. O ambiente da interface da aplicação pode ser observado na Figura 15. A aplicação de cadastro foi desenvolvida para facilitar o cadastro desses dados, proporcionando uma melhoria significativa na eficiência e produtividade dos usuários responsáveis por cadastros no projeto.

A aplicação *web* foi desenvolvida utilizando o *framework React*, que auxilia com o processo de criação de uma interface amigável e intuitiva para os usuários. No que diz respeito ao *back-end*, este foi configurado no *Firebase*, que proveu tanto serviço de hospedagem quanto de armazenamento, tais como o *Firebase Storage* e *Firebase Database*.
