CCT – UNIFESO no 49º Congresso Brasileiro de Geologia (49 CBG)

Dentre as excursões técnicas do 49º CBG, destacou-se a oferecida no dia 22 de agosto pelo CCT/UNIFESO, intitulada “MEGADESASTRE DA SERRA FLUMINENSE – 07 ANOS DEPOIS”. Quatro localidades afetadas por grandes escorregamentos foram acessadas durante o dia, e, ao final, antes do jantar de conagração dos participantes, ainda houve uma palestra institucional, proferida pelo Professor Heleno Miranda, coordenador do curso de Engenharia Civil.

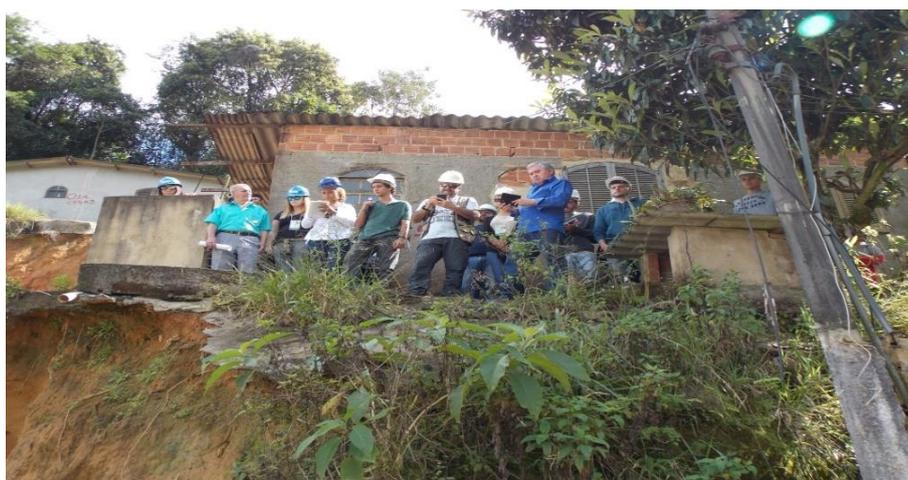
A primeira parada foi na BR-040, na subida da serra de Petrópolis, junto à Comunidade do Contorno, onde, em novembro de 2017, “surgiu” uma cratera com 30m de diâmetro e 20m de profundidade, que “sugou” 03 casas. Discutiu-se no local (foto 1) a hipótese do acidente estar relacionado à escavação do túnel rodoviário do Consórcio da Nova Subida da Serra, com extensão de 4.6km e inclinação de 6º, que faz parte do projeto de duplicação da rodovia BR-040.

Foto 1: grupo de participantes da excursão no limite superior da cratera.

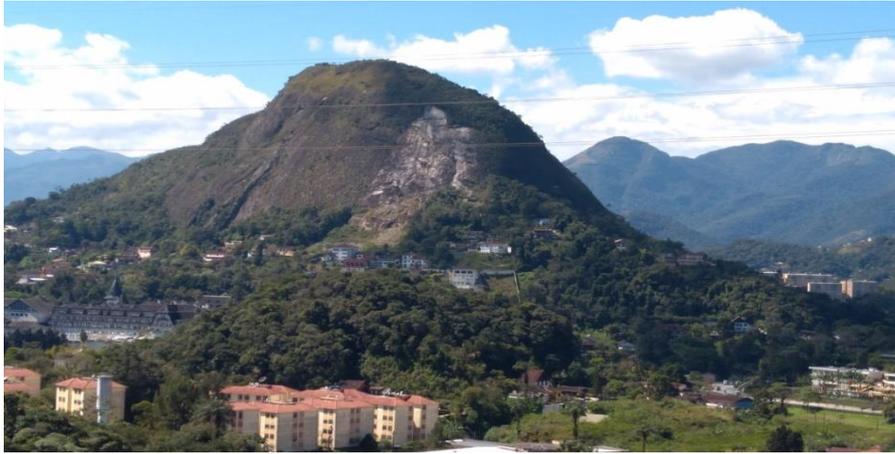
O segundo ponto vistoriado foi o deslizamento do Quitandinha, na entrada de Petrópolis, ocorrido em 2016. Da estrada BR-040 (foto 2), foi possível observar que o movimento de massa na encosta se deu em fases sucessivas até chegar a sua definitiva forma, caracterizada pelo deslizamento das lascas rochosas de alívio junto à crista direita da escarpa rochosa. Os participantes tiveram ainda a oportunidade de discutir o papel desempenhado por um grande matacão rochoso, disposto na base da escarpa rochosa, que funcionou como uma barreira espetacular do movimento, e impediu um alcance maior da massa deslizada e, por conseguinte, a perda de muitas vidas.

Foto 2: vista frontal do deslizamento do Quitandinha, em Petrópolis.

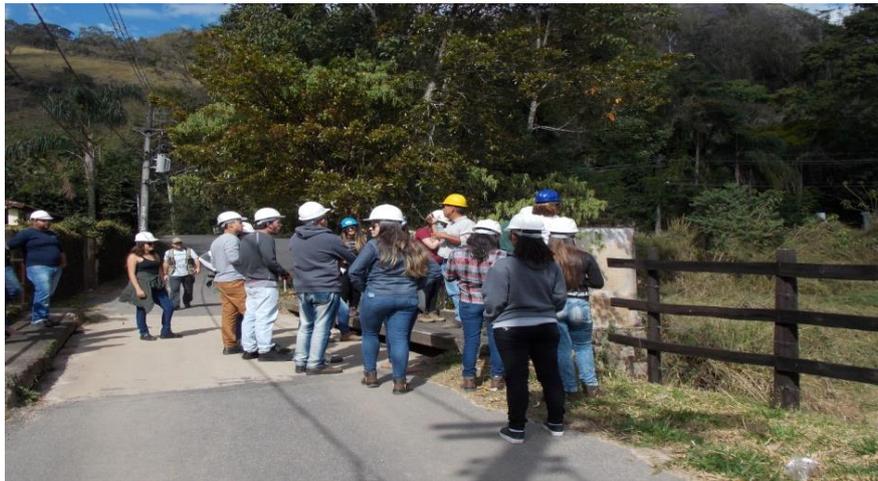
A terceira parada da excursão foi no Vale do Cuiabá, em Itaipava, que foi afetado, em 2011, por uma corrida de massa de detritos que se prolongou por 15km ao longo do Rio Cuiabá. Os participantes tiveram a oportunidade (foto 3) de comparar a largura atual do canal, com alguns trechos já retificados, com a largura após o Megadesastre '11, de observar as feições ainda preservadas da destruição de diversas casas, e de discutir o papel desempenhado por gargantas naturais no desastre, que funcionaram como barramentos temporários ao fluxo de detritos, mas que depois de rompidos, deram origem a “pulsos de fluxo viscoso”, absolutamente destrutivos.

Foto 3: grupo de participantes numa das pontes reconstruídas sobre o rio Cuaiabá.
