# DESLIZAMENTOS DE ROCHA NO RIO DE JANEIRO: QUAIS FATORES DETERMINAM OU NÃO O REGISTRO DE UM DESASTRE

*ROCKSLIDES IN RIO DE JANEIRO: WHICH FACTORS DETERMINE WHETHER THERE WILL  
BE A DISASTER OR NOT*

**Claudio Amaral<sup>1,2</sup>, Louise Estrella<sup>3</sup>**

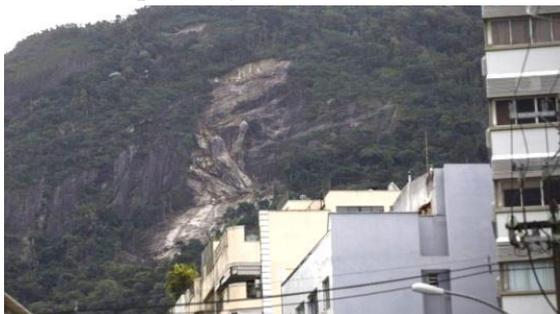
Figura 1: a) vista frontal da cicatriz do deslizamento do JB. Fonte: O Globo – 14/08/2017; b) vista de montante do pé do deslizamento, com a floresta densa impedindo seu avanço. Foto obtida com o drone do Professor Marcelo Motta, PUC-Rio.

Um grande deslizamento, acompanhado de um estrondo assustador segundo os moradores, ocorreu em abril de 2017 no trecho do Jardim Botânico da Serra da Carioca, abrindo uma cicatriz na floresta que pode ser vista, ainda hoje, dois anos depois, a mais de 4 km de distância (figura 1a). Dentre os fatores que o controlaram, estão, claramente, as fraturas de alívio e a declividade de quase 80° da escarpa rochosa, e, de maneira secundária, as fraturas tectônicas que definem as bordas laterais da massa rompida. Apesar da sua magnitude, contudo, o deslizamento do JB não recebeu uma maior atenção da mídia, que se limitou a divulgar que a Fundação GEO-Rio realizava sobrevoos frequentes de helicóptero na região e considerava que não havia risco de acidentes associados a novos deslizamentos na área.

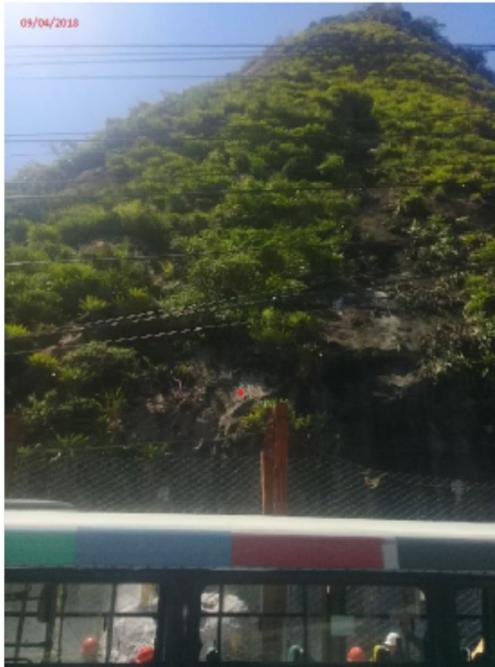
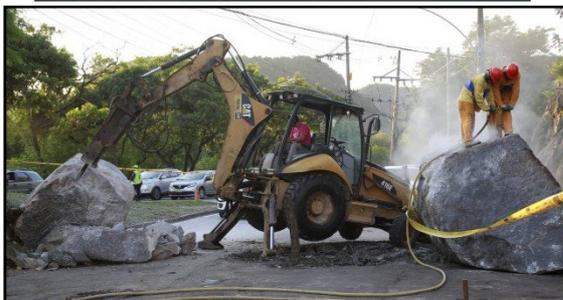
Figura 2: a) cicatriz do deslizamento; b) remoção dos dois matacões. (Foto: Marcos Ramos - Agência O Globo).

No dia 08 de abril de 2018, dois matacões rochosos de 30 T deslizaram na encosta rochosa, adjacente ao emboque do túnel do metrô, defronte à ponte que cruza o canal da Lagoa da Tijuca. Os matacões atingiram e obstruíram a Estrada da Barra da Tijuca, que liga a Tijuca à praia da Barra, até que foram desmontados a frio (figura 2a). Mais uma vez, os fatores que controlaram o deslizamento incluíram a presença de matacões rochosos individualizados pela combinação de fraturas de alívio e tectônicas. Após a construção do acesso que permitiu avaliar a situação das lascas rochosas que não deslizaram (figura 2b), tiveram início as obras de estabilização, que, inclusive, já foram concluídas.

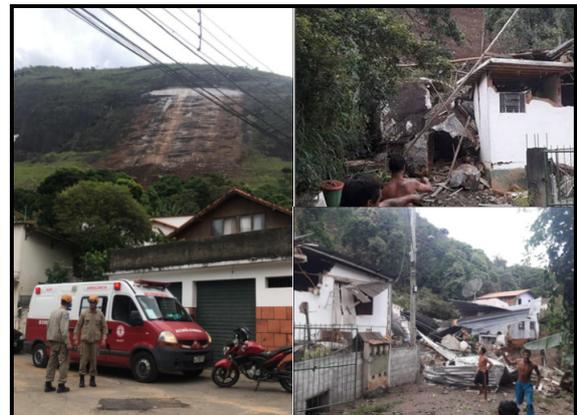
Figura 3: à esquerda: cicatriz do deslizamento; à direita: destruição das casas.

No dia 22 de Janeiro de 2019, às 14h00, uma placa rochosa de 50 T deslizou de uma altura de 100m, no bairro do Ingá, distrito da Posse, em Petrópolis (figura 3). Os blocos rochosos originados a partir da ruptura na parte alta da escarpa rochosa atingiram seis casas localizadas na base, e, depois, 40 casas (com 57 pessoas) situadas num raio de 500m do ponto de impacto foram interditadas pela Defesa Civil Municipal. Os relatos de que “barulhos foram escutados vindos do maciço durante a madrugada”, o fato de outros deslizamentos terem sido registrados na região no passado, e o reconhecimento de que o local afetado era considerado de risco (inclusive citado no Plano Municipal de Redução de Risco), podem explicar o fato dos moradores estarem

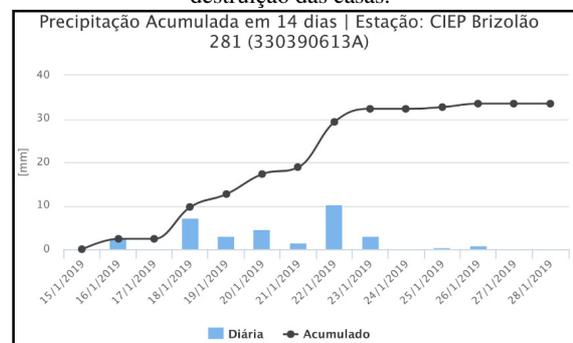
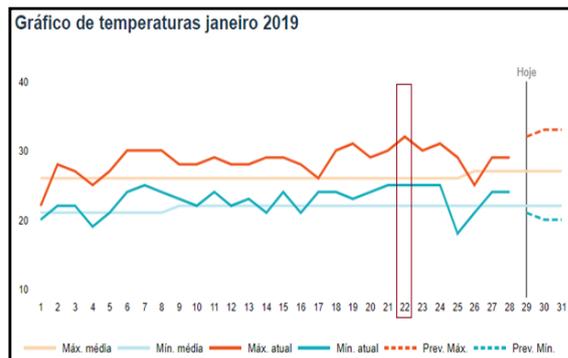
Figura 4: a) chuva diária e acumulada entre os dias 15/01/2019 e 28/01/2019, registrada na Estação Pluviométrica instalada no CIEP Brizolão 281, no distrito da Posse. Fonte: CEMADEM-RJ; b) Temperatura medida em Teresópolis no mês de Janeiro de 2019.

Mas as hipóteses que apontam a variação térmica (gradiente térmico extremo) como o fator deflagrador da ruptura da placa rochosa, em função de o deslizamento ter ocorrido após o registro no dia anterior (dia 21) de temperaturas da ordem de 37°C (figura 4a), sem registro de chuvas acumuladas e horárias significativas (figura 4b), e logo após a incidência de uma forte tempestade que causou alagamentos, derrubou árvores e, eventualmente, rebaixou a temperatura bruscamente, também são importantes apenas para explicar porque não ocorreu um desastre. Afinal, se houvesse fluxo d’água no plano de ruptura e o depósito de tálus situado na base da escarpa estivesse minimamente saturado, é quase certo que a placa rochosa deslizada não teria se fragmentado em tantos blocos rochosos e nem que o material deslizado não tivesse alcance muito maior e atingido outras casas.
