Risco a Escorregamentos nas Encostas de Teresópolis

Claudio Amaral¹

Landslide Risk in Teresópolis

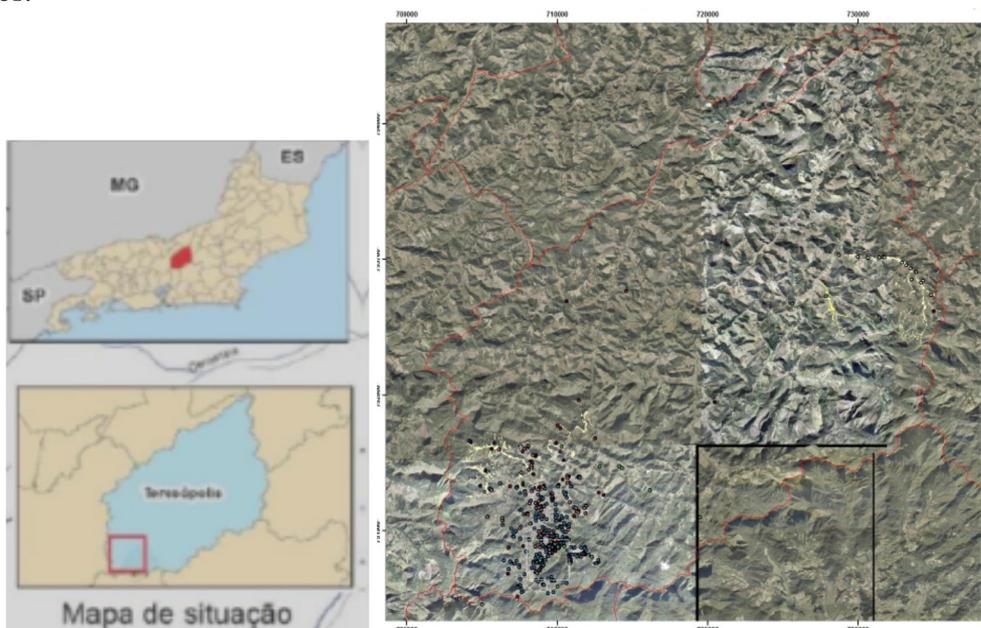
Figura 1: Localização de Teresópolis e distribuição dos documentos sobre Risco a Escorregamentos na Imagem do Google na escala 1:150.000 (extraído de Tomaz, 2013).

Tomaz (2013) preparou um mapa na escala 1: 150.000 – Figura 1 –, a partir da recuperação e da plotagem de 239 laudos de vistoria técnica, recortes de jornais, fotografias aéreas oblíquas editadas, relatórios técnicos, shapefiles, mapas temáticos e cartas técnicas sobre risco a escorregamentos em Teresópolis. Dentre as observações mais importantes do mapa e do banco de dados que o acompanha, está o fato de que os escorregamentos destrutivos em Teresópolis afetam toda a área do município, em especial a sua porção sudoeste, onde está o distrito sede, ou seja, onde se concentra a população, mas também regiões remotas, a maior parte delas de proteção ambiental.

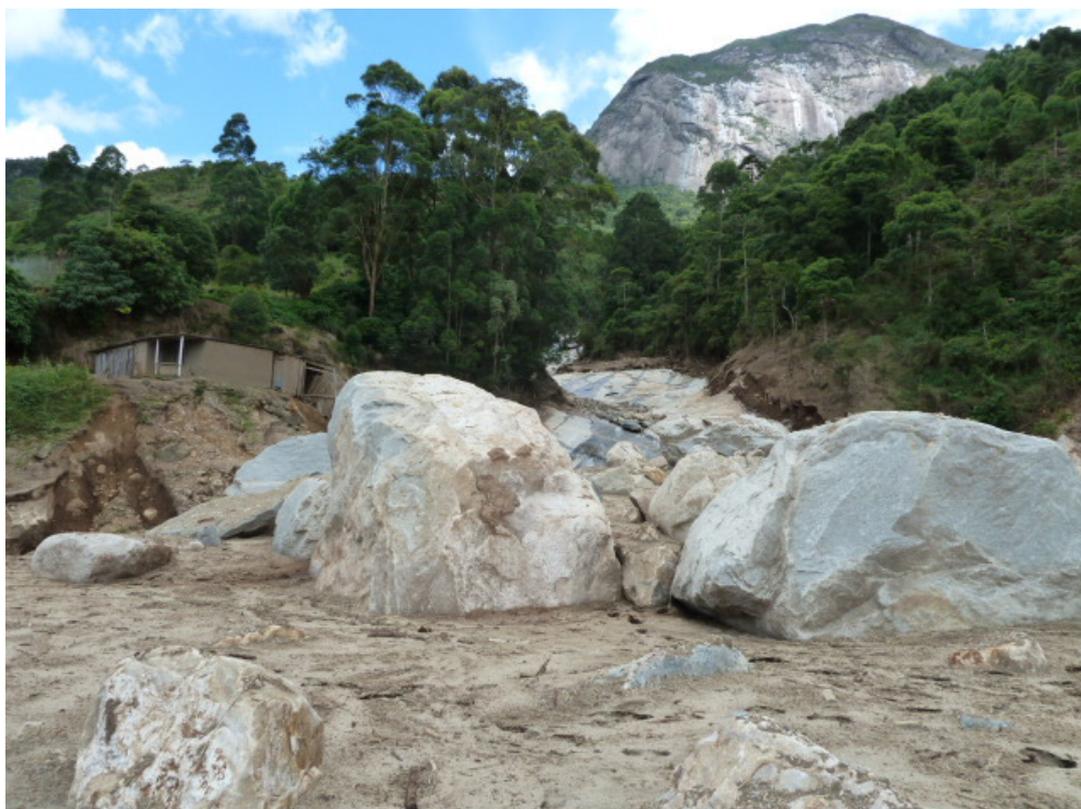
Foto 1: Detalhe da “corrida de massa do Vieira” em 2011

- Os escorregamentos que ocorrem nas encostas de Teresópolis são de diversos tipos;
- Alguns, mais destrutivos, são corridas de massa (foto 1) que envolvem grandes volumes de detritos, desde solo fino até blocos gigantesco, e atingem grandes distâncias nas planícies aluviais;
- Outros, mais comuns, são deslizamentos rasos iniciados na interface solo-rocha na parte alta das encostas (foto 2), que englobam, depois, à medida que avançam no sentido da sua base, blocos e fragmentos de rochas;

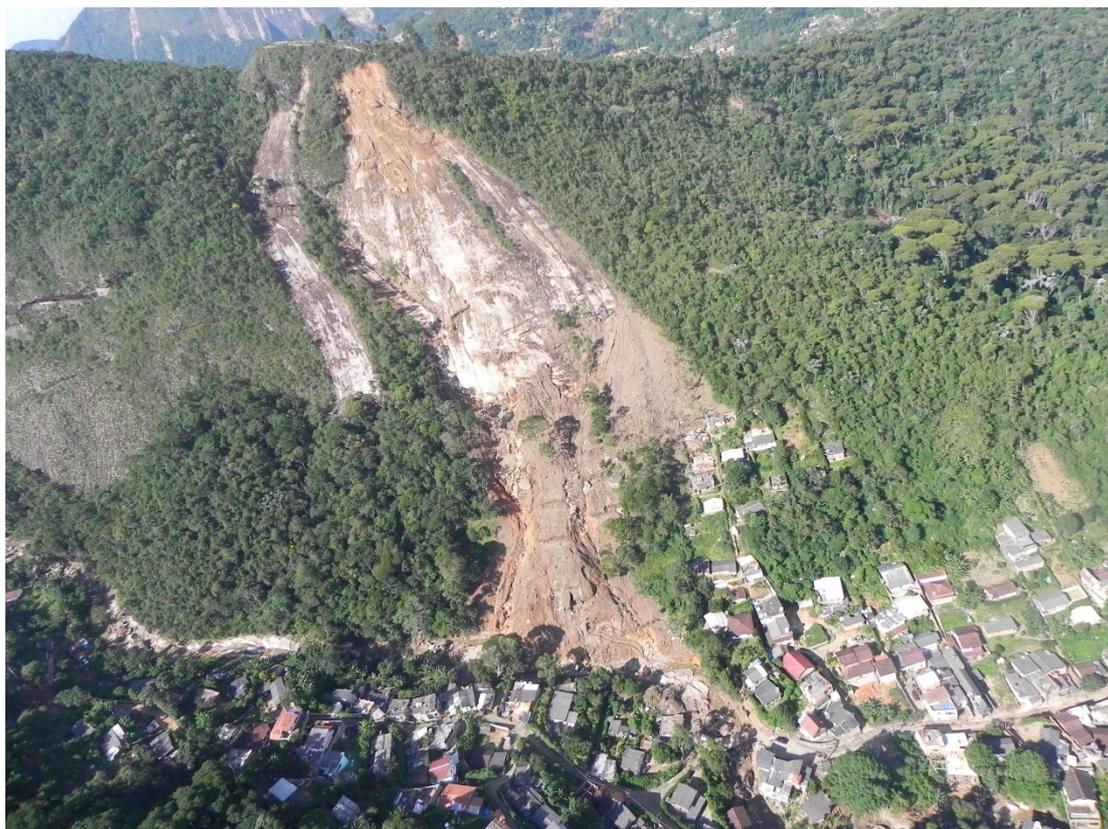
Foto 2: Vista do “Deslizamento na Parroca do Caleme”, 2011

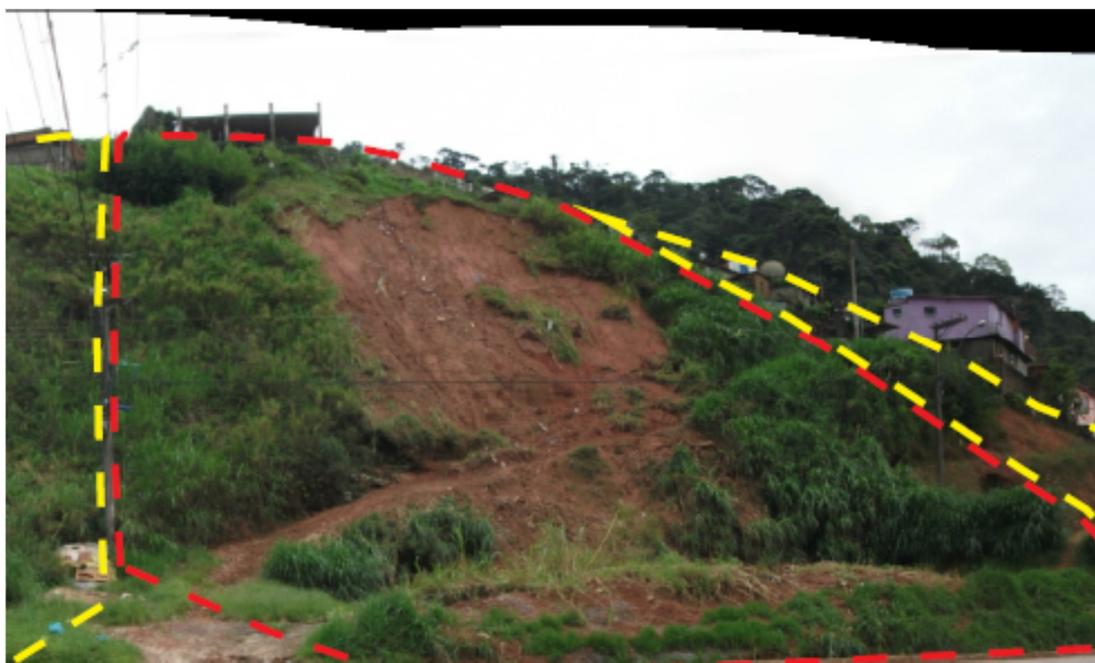
Foto 3: foto de uma ruptura de talude no Vale da Revolta, 2012

- Embora mais raros, há também as quedas de blocos de rocha, com capacidade destrutiva significativa;
- E há, principalmente, os escorregamentos ainda mais comuns, que são os deslizamentos-erosão que afetam os cortes escavados atrás das casas, e envolvem uma mistura de solo, lixo e aterro (foto 3), os quais recebem a denominação de ruptura de taludes.

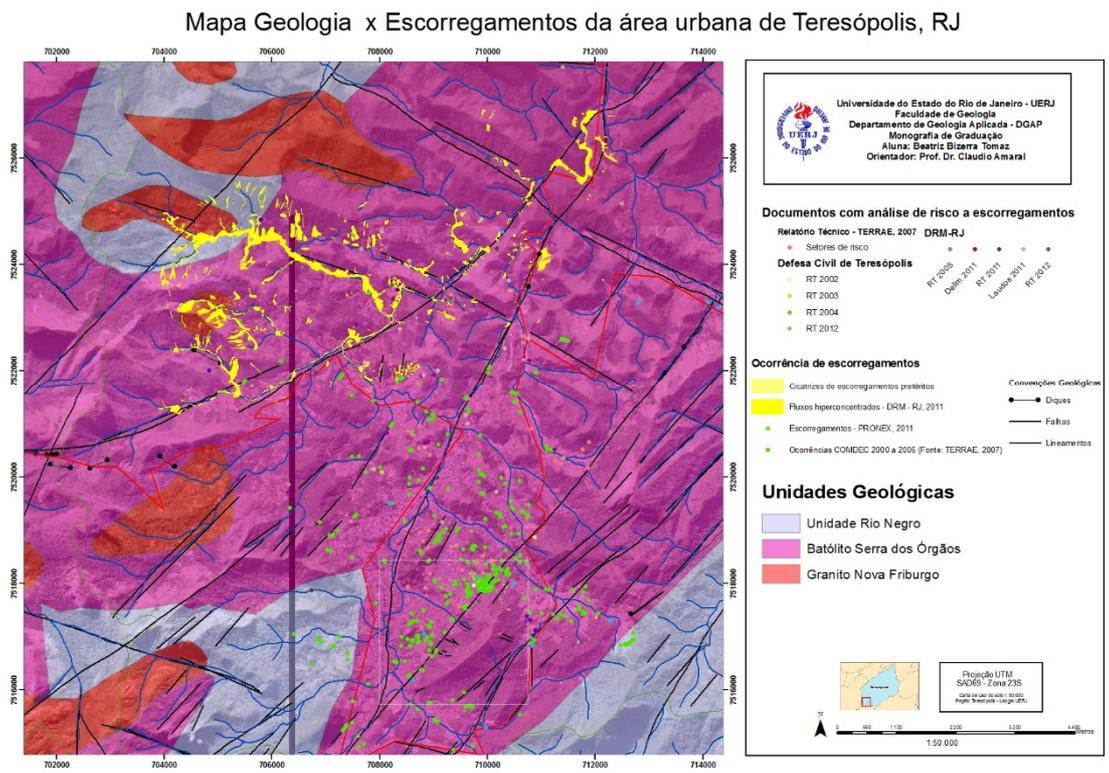
Figura 2: Correlação escorregamentos x geologia em 1: 50.000
Fonte: Tomaz, 2013

A Figura 2 mostra os resultados obtidos na correlação dos escorregamentos com a geologia. Observa-se que os escorregamentos alinham-se preferencialmente na direção NNE-SSW e secundariamente na direção NNW-SSE, que são, respectivamente, as direções principais e secundárias do alinhamento estrutural dos domínios litológicos, paralelo à foliação regional. Observa-se, também, que em termos de litologia, os escorregamentos são mais numerosos nos domínios dos diferentes gnaisses, associados a escarpas rochosas e depósitos de tálus, e mais raros nos domínios dos granitos, associados a encostas menos íngremes, compostas por solos residuais e colúvio.

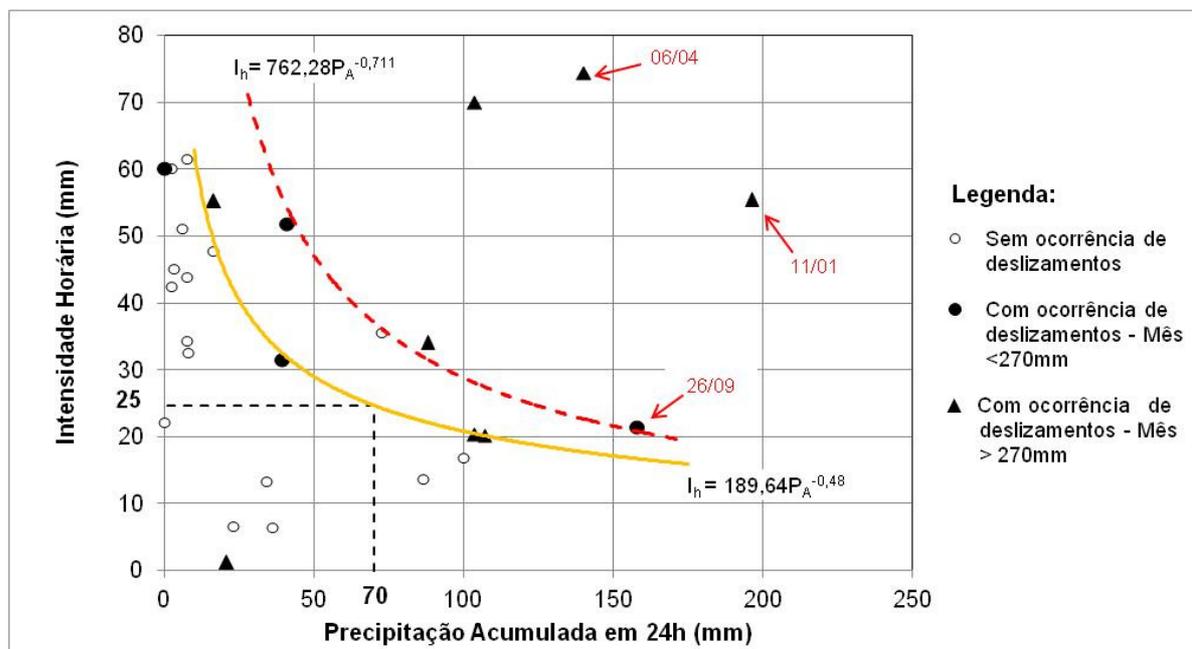
Figura 3: Curvas limiárias para a ocorrência de escorregamentos esporádicos (amarela) e escorregamentos generalizados (vermelha) em Teresópolis

O que se conhece hoje sobre a chuva que deflagra escorregamentos em Teresópolis está registrado nos estudos de correlação chuvas x escorregamentos realizados pelo NADE/DRM-RJ (2014), os quais mostram, através de gráficos como o da Figura 3, que para a ocorrência de escorregamentos “naturais” nas encostas de Teresópolis é necessária uma combinação de chuvas da ordem de 30mm/h (chuva horária deflagradora) + 100mm/24h (chuva diária preparatória) + 115mm/96h (chuva acumulada preparatória) e 270mm/mês (chuva antecedente predisponente), e que para a ocorrência de escorregamentos induzidos e ocasionais nos taludes escavados, estes índices caem para 30mm/h ou 70mm em 24h ou 70mm/24h + 270mm/mês.

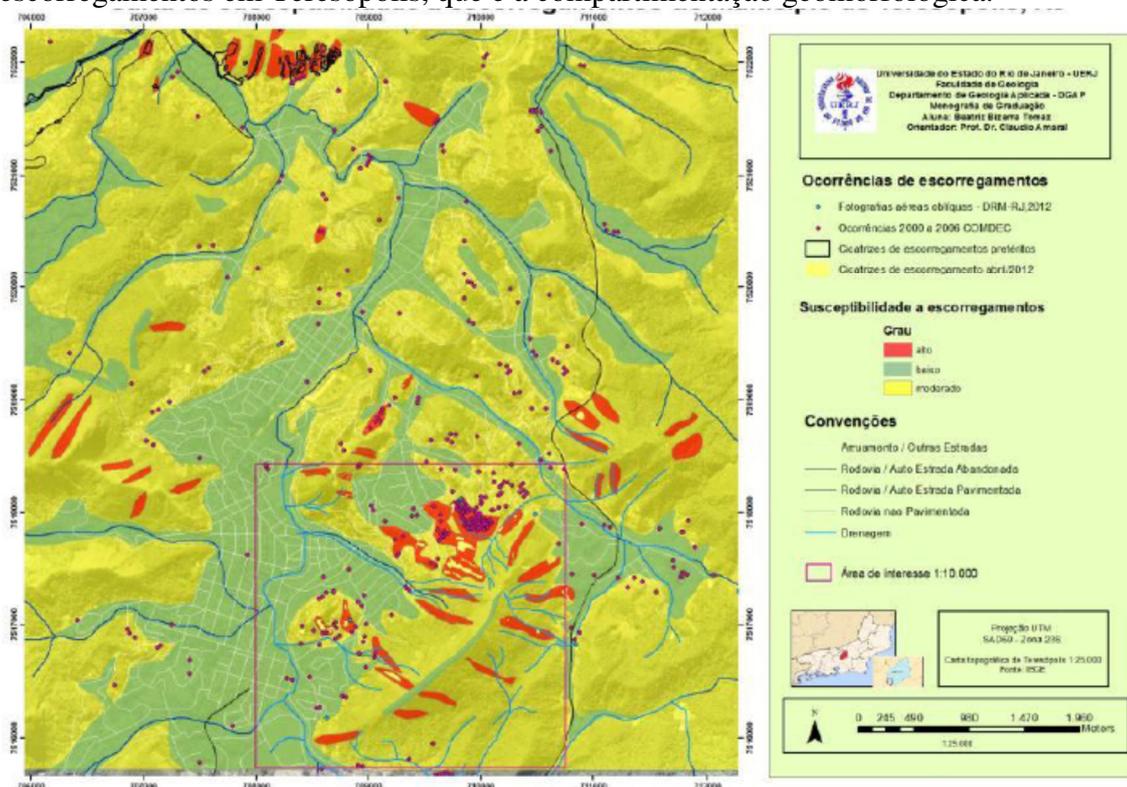
Figura 4: CSE de uma parte de Teresópolis
Fonte: Tomaz, 2013

Tomaz (2013) preparou uma Carta de Susceptibilidade a Escorregamentos na escala 1: 25000 em parte do município de Teresópolis – figura 4 -, a partir da análise subjetiva dos dados disponíveis no Banco de dados por ela organizado. A CSE aponta:

- uma classe de alta susceptibilidade, que engloba as encostas convexas de declividade acima de 25°, as áreas de favelas, os polígonos junto às bases das escarpas rochosas, os anfiteatros e as linhas de drenagem, e os locais já afetados por escorregamentos;
- uma classe de susceptibilidade moderada, que engloba as encostas de declividade inferior a 20° e geometria convexa, consolidada ou em expansão desordenada, com destaque para a base dos morros localizados na bacia do Rio Paqueta;
- uma classe de baixa susceptibilidade, que engloba as áreas planas ou de suave inclinação, geralmente associadas aos fundos de vale, ocupadas por moradias de bom padrão construtivo ou ainda vazias. O problema, por vezes até maior, é que parte delas é muito susceptível a inundações.

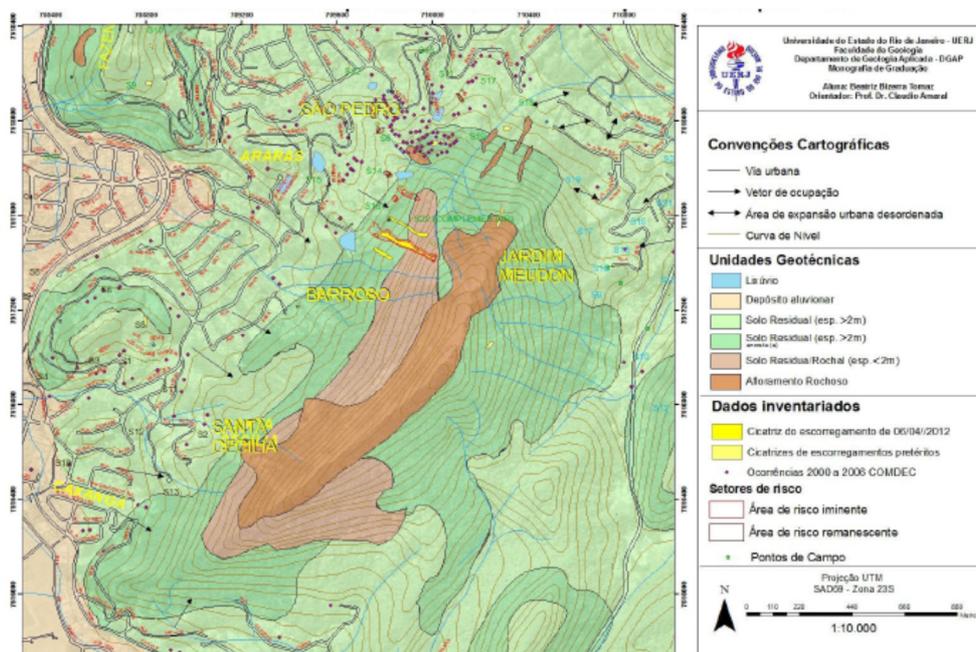
Figura 5: Carta Geotécnica de uma parte de Teresópolis

Tomaz (2013) gerou uma carta geotécnica na escala 1: 10.000 (CGU) - Figura 5 -, que serviu de base para o NADE-DRM-RJ desenvolver a sua própria CGU de Teresópolis (NADE-DRM-RJ, 2014). A Carta dos bairros São Pedro, Rosário, Santa Cecília e Meudon, escolhidos em função do elevado número de escorregamentos ocorridos e por representar a desordenada ocupação urbana no município, reuniu mapas de escorregamentos passados e dados sobre o tipo e espessura do solo, grau de faturamento dos maciços rochosos, nível d'água e a morfologia das encostas. Observa-se na CGU: (i) a predominância de escorregamentos rasos, planares, afetando a Unidade Geotécnica Solo Residual/Rocha, de maior probabilidade de ocorrência de escorregamentos, em função da presença de uma fina camada de solo junto com lascas e blocos individualizados *in situ* nas encostas rochosas; (ii) que em função da convivência de áreas de risco atual e áreas vazias, uma Carta Geotécnica nesta escala ainda pode funcionar como uma Carta de Aptidão Urbana, fornecendo como subsídio para ações que impeçam a qualquer custo a expansão urbana para áreas ainda mais problemáticas.

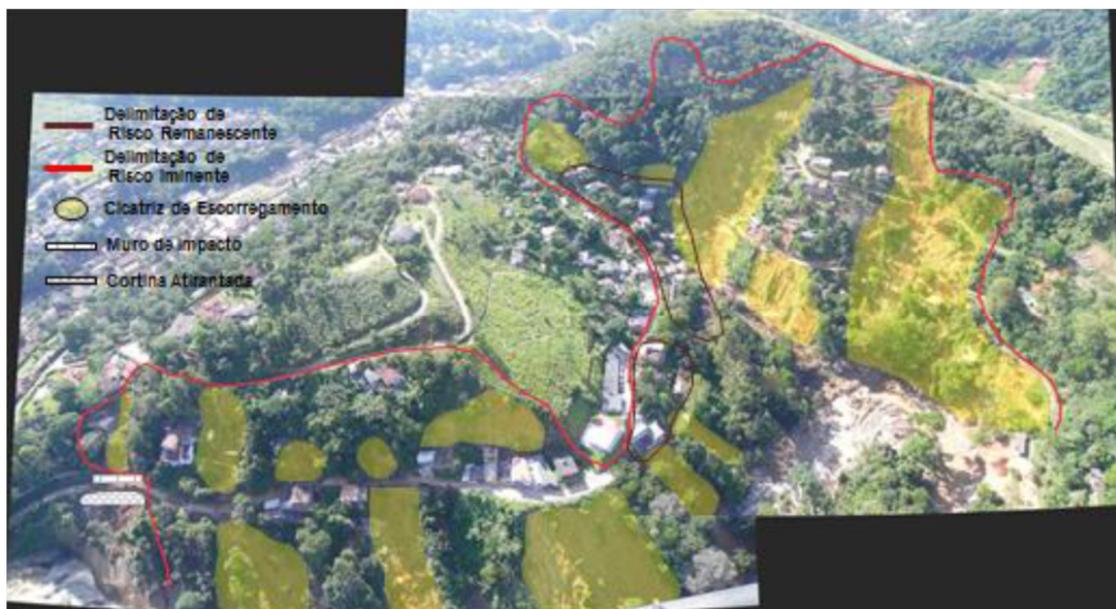
Figura 6: Carta de Risco Iminente e Remanescente a Escorregamentos da Cascata do Imbuí, em Maio de 2012. Delimitam-se os setores da encosta, e respectivas moradias, com risco muito a escorregamentos num prazo de 01 ano

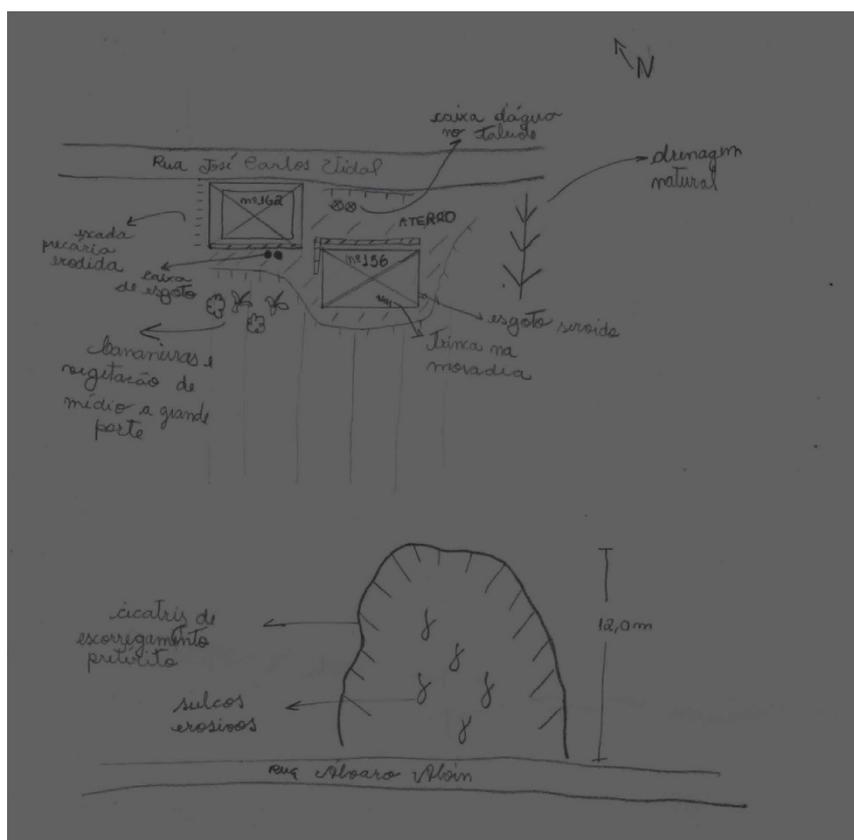
Figura 7: Planta de risco para duas moradias da Rua José Carlos Vidal, no bairro do Jardim Salaco, mostrando (1) que o material deslizado em 2011 continuava disposto ao longo da encosta; (2) que o processo erosivo evoluía; (3) e que nenhuma obra de contenção havia sido executada.

Estas escalas são ideais para preparar os croquis esquemáticos e as plantas que vão ilustrar os laudos de avaliação do risco a escorregamentos. Há documentos deste tipo gerados na FGEL-UERJ (Silva, 2007), mas o maior número deles foi preparado pelo NADE/DRM-RJ, que, entre 2009 e 2014, transferiu à Prefeitura Municipal de Teresópolis e à 1ª Promotoria de Justiça de Tutela Coletiva, do Ministério Público Estadual, centenas de laudos técnicos com informações detalhadas sobre os escorregamentos e as ações adequadas para a redução dos riscos. Um exemplo destas plantas geotécnicas é mostrado na figura 7.
