## **1<sup>as</sup> Ações do Grupo de Estudos Geológicos CCT-UNIFESO sobre Risco a Escorregamentos em Teresópolis: Plataforma Digital de Dados e Análise dos Escorregamentos do Verão 2016-2017**

### **First geotechnical linked products from the Teresópolis Landslide Risk Analysis Research Group of CCT-UNIFESO: the Digital Landslide Data Bank and the Evaluation of Landslide Disasters occurred in the summer 2016-2017**

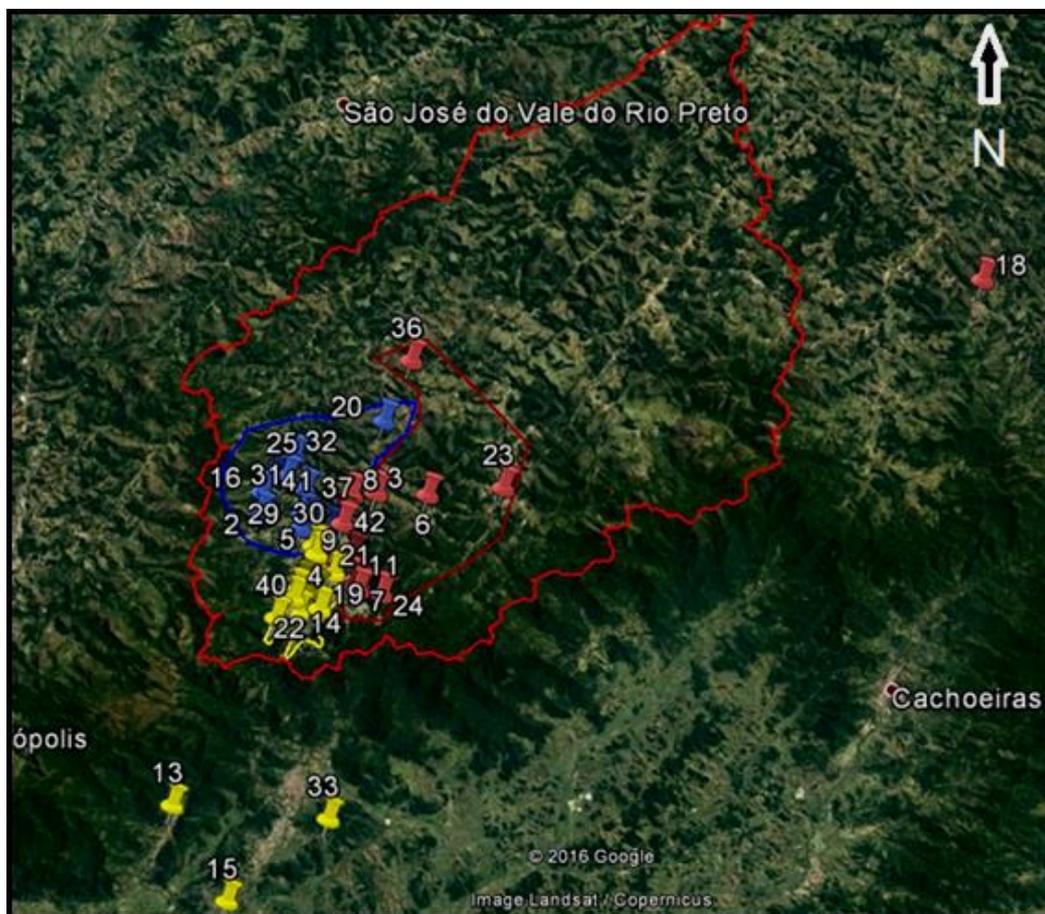
Figura 1: Áreas de estudo dos 41 estudantes no Google Earth. Em vermelho, os limites do município de Teresópolis; em amarelo, as áreas na Granja Guarani, Alto, Jardim Europa, N. S. Fátima, Parque do Ingá, Sta. Cecília, S. Pedro e Várzea; em azul, as áreas em Albuquerque, Barra, Cascata e Parque do Imbuí, Caleme, C. Grande, Salaco e Três Córregos -; em vermelho, as áreas em Bom Retiro, J. Meudon, Meudon, Prata, Rec. Artistas, Tijuca, V. Paraíso, Vargem Grande e Vieira. Observa-se que 03 estudantes farão seus trabalhos em Guapimirim (2) e Magé (1).

(iii) Agrupamento das áreas de estudo dos 41 estudantes em três sub-regiões (figura 1), de forma a facilitar a orientação das atividades de escritório e de campo;

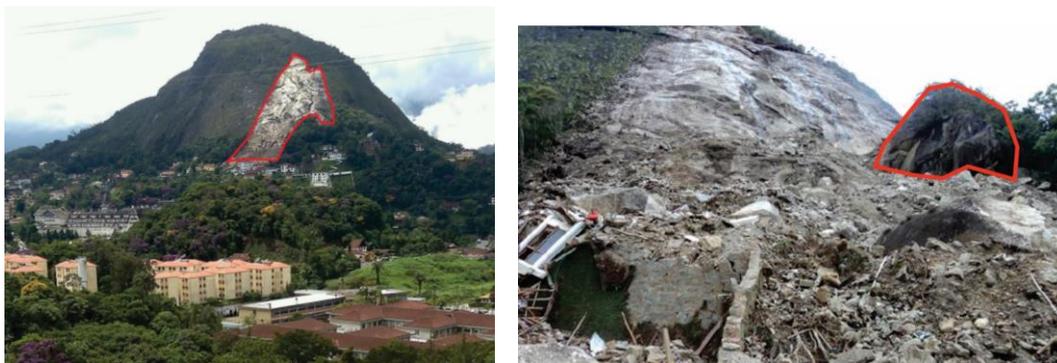
Figura 2a - Cicatriz do escorregamento em vermelho. Figura 2b - Matacão in-situ que amorteceu os blocos e impediu a destruição de mais casas. Fonte: Arquivo pessoal

Iniciado, no terço superior da encosta rochosa a montante da Rua Uruguai, no bairro Quitandinha, com 155m de altura e 43° de inclinação, sob a forma de um deslizamento planar de lascas e blocos rochosos sobre a superfície da rocha pouco alterada e fraturada, “o escorregamento do Quitandinha” mobilizou lascas e blocos disponíveis num trajeto de 100m (figura 2a). À meia encosta, a massa deslizada alcançou um patamar natural no qual se encontrava um grande matacão rochoso, individualizado in situ (figura 2b), que amorteceu muitos blocos rochosos que atingiriam outras casas. O movimento de alta velocidade, entretanto, ultrapassou o patamar e atingiu as casas 70 a 199, fundadas sobre depósitos de tálus. Ao se chocar com os blocos rochosos na base da encosta e com as próprias benfeitorias, as placas rochosas maiores se fragmentaram, gerando blocos e placas de rocha menores.

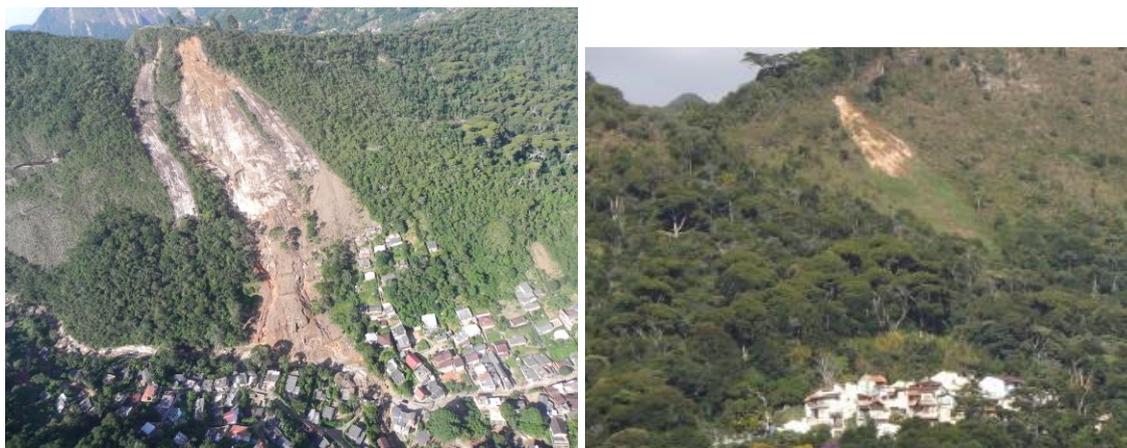
Figuras 3: Deslizamentos na “Parroca”. a) Caleme, Megadesastre de 2011. b) encosta do bairro Iúcas, em Fev/Mar2016. O seu alcance só não foi maior porque o volume de material mobilizado ao longo da superfície de ruptura foi pequeno.

A observação detalhada das feições geológicas do escorregamento “do Quitandinha” é importante para que o GEGRE amplie a capacidade dos seus integrantes de prever a ocorrência de desastres semelhantes no futuro, em Teresópolis, até porque este tipo do escorregamento foi um dos que mais provocou mortes no Megadesastre 11 da Serra Fluminense (Figura 3a) e tem sido recorrente no município (Figura 3b). As feições são:

(i) Fraturas de alívio se destacam no topo da escarpa rochosa e, junto com as fraturas tectônicas, individualizam blocos rochosos potencialmente instáveis, que dão origem a deslizamentos do tipo “na parroca” (NADE-DRM, 2011). Esta compartimentação facilita a percolação d’água e a alteração intempérica nos planos das fraturas, promovendo o deslizamento de rocha sã, rocha alterada ou mesmo solo sobre o plano da rocha sã;
