## **Breves descrição e avaliação das ações de resposta, reconstrução e prevenção contra novos desastres na área afetada pelo Fluxo de Detritos no Córrego do Príncipe de 2011, em Teresópolis.**

*A brief geological report and evaluation of the immediate response, reconstruction and preventive measures actions against future disasters in the area affected by the 2011' debris flow at Príncipe River, in Teresópolis, Rio de Janeiro, Brazil.*

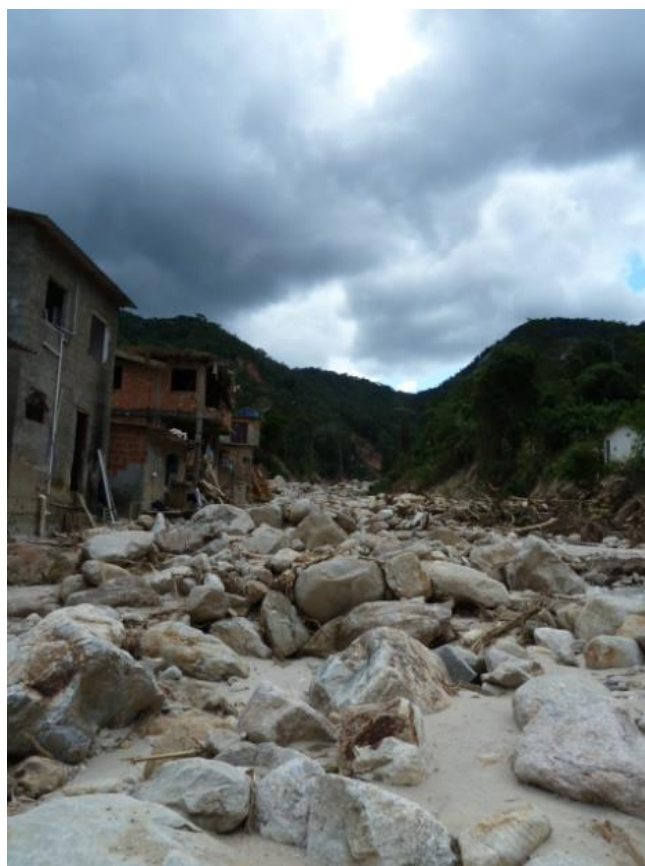
Figura 1: Fotografias nos dias seguintes ao Megadesastre'11 (Fotos do autor).

Nas décadas de 70 e 80, o vale do Córrego do Príncipe foi intensamente ocupado, tanto no terço superior (Campo Grande), por moradias pobres, como no terço inferior (Posse), por casas de veraneio. O fluxo de detritos em 2011 (Figura 1), entretanto, não respeitou esta diferença de padrão construtivo (Conq et al., 2011), gerando danos significativos tanto no Campo Grande como na Posse, respectivamente a 50m e a 80m do canal principal.

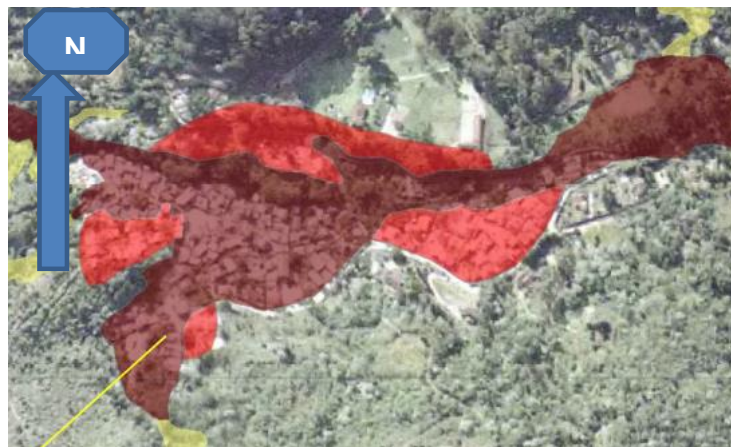
Figura 2: Parte da Carta de Risco Remanescente do Córrego do Príncipe (DRM, 2011).

Em diferentes tons de vermelho, os setores afetados e os que ainda poderiam ser afetados por fluxos de detritos. Nestas zonas, recomendou-se a desocupação imediata das moradias.

Na resposta ao desastre, sob o ponto de vista da geologia, se destacaram as Cartas de Risco Remanescente associado a novos Fluxos de Detritos e Deslizamentos, preparadas pelo Serviço Geológico do Rio de Janeiro, utilizando como base, fotografias tomadas em sobrevoos de helicópteros. A CRR do Córrego do Príncipe, mostrada em

parte na Figura 2, identificou as moradias destruídas e aquelas que se encontravam em risco iminente devido à possibilidade de continuação das chuvas e ocorrência de novos escorregamentos desastrosos. Como as demais CRRs preparadas nos primeiros 50 dias após o desastre, a CRR do Príncipe subsidiou o trabalho de interdição emergencial de moradias e a evacuação imediata dos seus moradores, e serviu como uma referência de alerta para o fato de que a situação era muito grave e que as consequências desastrosas poderiam se repetir até mesmo com chuvas menores que as de Janeiro de 2011. A CRR do Príncipe funcionou também como um dos critérios de definição das famílias que receberiam o Aluguel Social (segundo a SEADH - Secretaria de Estado de Assistência Social e Direitos Humanos - (2017), foram 1785 famílias recebendo o benefício no valor de R\$500,00 em Fevereiro de 2011), e neste caso, se constituiu numa resposta positiva ao desastre.

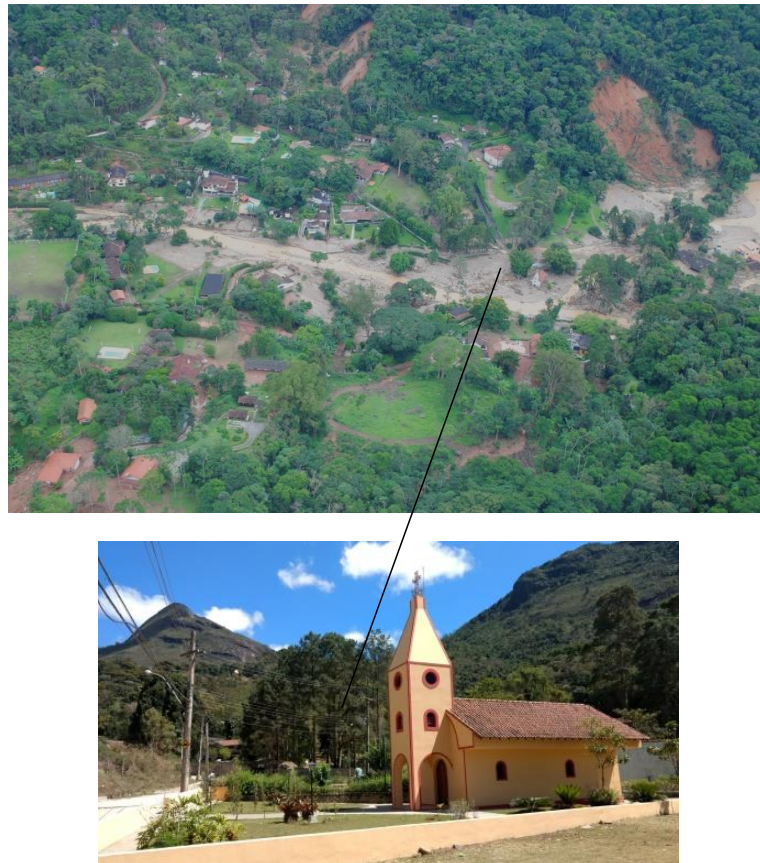
Figura 3: Reconstrução da área do entorno da Igrejinha da Posse destruída em 2011.

O mesmo não se pode dizer em relação às medidas de reconstrução (reabilitação, recuperação e reconstrução) da área afetada pelo fluxo de detritos. Até 2015, de fato, embora nem sempre fossem as mais adequadas, foram executadas obras de dragagem, canalização e contenção das margens do córrego (figura 3), e reflorestamento das encostas, além de limpeza e remoção do material acumulada na calha do córrego (segundo a Secretaria de Obras do Estado do Rio de Janeiro foram gastos R\$ 76 Mi). A partir de 2015, contudo, estas obras foram paralisadas por falta de recursos. A situação ainda se agravou a partir de 2016, quando se observou o início da reocupação das moradias interditadas, muitas em ruínas, e se constatou um grave quadro de desalento por parte dos moradores, que hoje encontra respaldo nas diversas feições observadas junto ao início do movimento de 2011, e que antecipam um rápido assoreamento da calha do rio e um aumento do risco associado a uma eventual reedição do fluxo de detritos destrutivo de 2011.

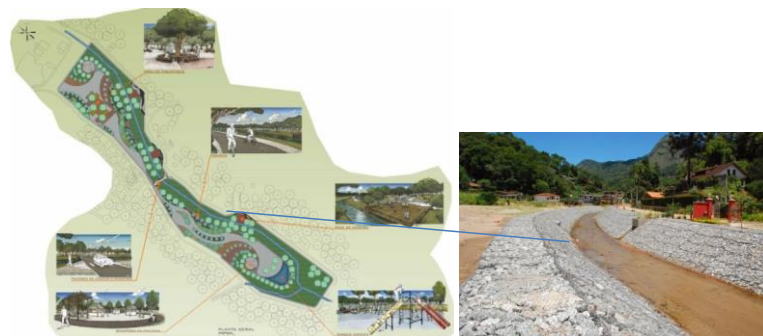
Figura 5: Parque Fluvial do Córrego do Príncipe. Extraído de INEA (2013) e foto do autor.

Outra medida preventiva contra novos desastres associados a fluxos de detritos teria sido a demarcação física de um perímetro de perigo ao longo do curso do córrego do Príncipe. O Instituto Estadual do Ambiente (Inea), de fato, em Agosto de 2013, chegou a se comprometer com a implantação de um parque fluvial na área de exclusão apontada pelo CRR do Córrego Príncipe (DRM, 2011) – com 300 moradias a serem removidas -, figura 5a, mas, lamentavelmente, esta medida que poderia aumentar as chances das moradias em risco não serem reocupadas pelos antigos moradores, não se concretizou. O que se vê hoje são apenas fragmentos, trechos de margens tratados, muito deles já delimitados para a construção de novas moradias, tal como mostrado na figura 5b.

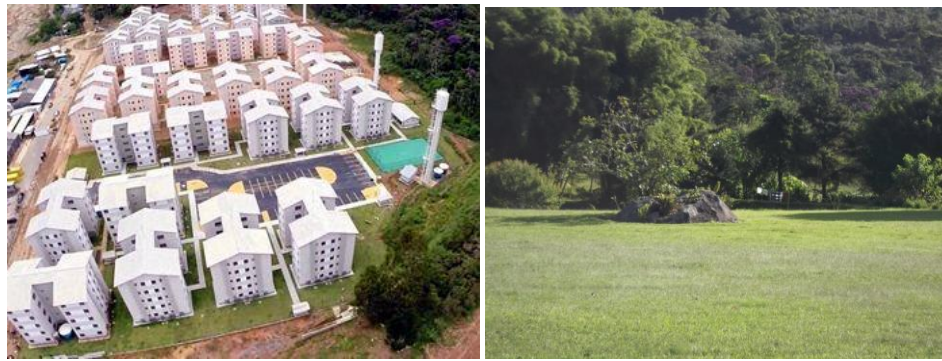
Figura 6: Fotografia de helicóptero da Fazenda Ermitage e detalhe de um bloco rochoso na propriedade, em 2012, antes da construção dos prédios.

Em contrapartida, depois de 06 anos, o Governo do Estado conseguiu entregar a várias famílias da Posse e do Campo Grande parte das 1.600 moradias construídas na Fazenda Parque Ermitage, às margens da Estrada BR-116 (Figura 6). O problema é que ainda não se sabe se a construção do empreendimento adotou todas as medidas necessárias para eliminar quaisquer riscos associados a inundações e escorregamentos na área, e assim se constituir, de direito, numa situação muito melhor que a oferecida pela área afetada em 2011.

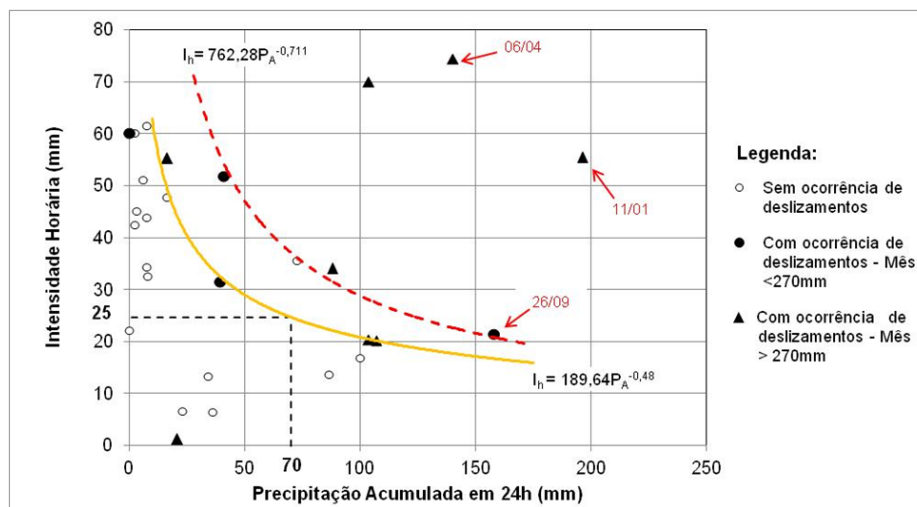
Figura 7: Curva crítica chuva x escorregamento na Serra Fluminense (DRM, 2013)

No que tange à preparação contra novos desastres no Córrego do Príncipe, a despeito de terem sido instalados diversos pluviômetros em Teresópolis, não há ainda, passados 06 anos, uma base confiável para a operação de um sistema de alerta e alarme voltado especificamente para fluxos de detritos. O que se pratica hoje é o acionamento das sirenes de alerta a partir do atingimento de limiares críticos de chuva, definidos pelo DRM lá atrás, em 2012 (DRM, 2013). Estes índices, como mostra a Figura 7, foram definidos em relação à deflagração de qualquer tipo de escorregamento, desde um deslizamento de solo num talude escavado da favela do Morro do Perpétuo, até uma queda de um bloco rochoso no Corte da Barra.
