Cartografia de Risco a Escorregamentos, em Detalhamento Progressivo, da Serra do Piloto, Mangaratiba, RJ.

Qualitative Landslide Risk Mapping in Sierra do Piloto, Mangaratiba, Rio de Janeiro, using the Progressive Scale Methodology.

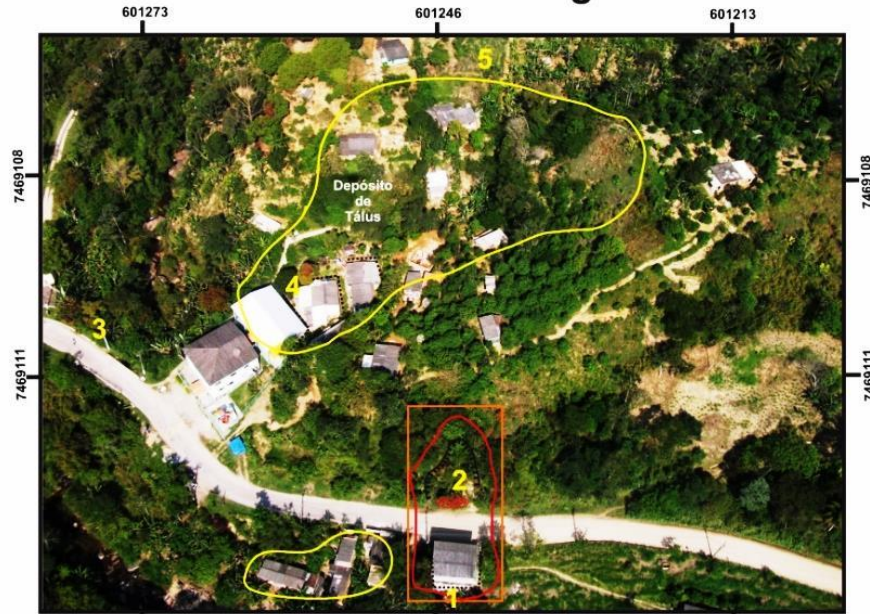
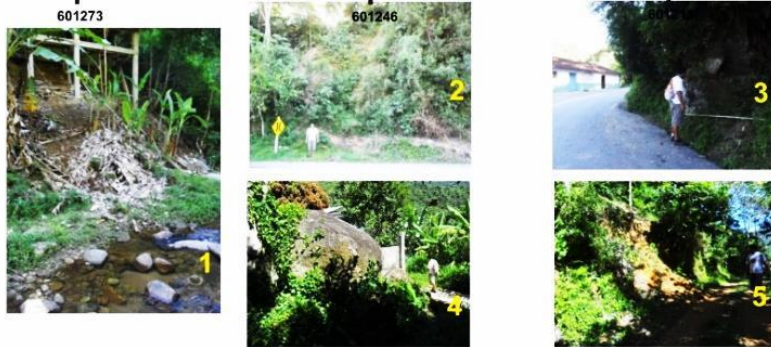
Figura 5: Carta de Risco a Escorregamento do Bairro Benguela na escala 1: 200, e Croqui Esquemático na escala 1: 500..

A Figura 5 apresenta os resultados da 3ª Etapa da Cartografia de Risco, desenvolvida em um setor do bairro Benguela, localizado junto à rodovia RJ-149. Destacam-se nesta etapa as feições do escorregamento ocorrido em Janeiro de 2012, num dos taludes marginais da rodovia, cuja situação remanescente expõe a risco de acidentes as casas implantadas entre a via e o rio a jusante, e permite exemplificar o tipo de processo que pode afetar todos os demais cortes executados em depósitos de talus, distribuídos pelas bases das encostas côncavas e retilíneas, ou escavados em perfis de solos residuais. O deslizamento afetou o corte com 8-10m de altura, escavado na base de uma encosta com 50-60° de inclinação, mobilizou o solo residual (Figura 6), mas como foi raso e de pequeno volume, alcançou a estrada, mas não conseguiu ultrapassá-la nem atingir as casas a jusante.

Carta de Risco a Escorregamento em Benguela, Serra do Piloto, Mangaratiba-RJ

Localização: RJ 149, Estrada São João Marcos s/n, Benguela, Serra do Piloto, Mangaratiba-RJ
 Número de casas: 4;
 Número de moradores: ?;
 Escala 1:2.000, Coordenadas UTM (SIRGAS 2000), Zona 23: E: 601269 N:7469015
 Foto aérea cedida pelo NADE/DRM-RJ

A primeira delas diz respeito às escalas de mapeamento de risco. Como mostra o artigo, os escorregamentos que hoje podem causar danos significativos aos habitantes da Serra do Piloto, são, em geral, de pequenas dimensões. Isto impõe a adoção na terceira etapa de mapeamento de uma escala de ultra-detelhe, apta a permitir a representação cartográfica efetiva do risco, ou seja, tanto das características dos processos destrutivos como das benfeitorias e infraestrutura em risco, seja sob a forma de mapa (1: 2000) como de croquis esquemáticos (1: 500). Tal fato esbarra na inexistência de bases cartográficas detalhadas ou mesmo fotografias aéreas de grande escala.
