## **Breve Relato Técnico sobre o Recente Deslizamento/Corrida de Lixo sobre a Comunidade do Fischer em Teresópolis.**

**Joana Ramalho<sup>1</sup>, Thaís Santos<sup>1</sup> e Claudio Amaral<sup>2,3</sup>**

### **Technical Report on the recent waste landslide at the Landfill of Teresópolis: evaluation of future landslide risk.**

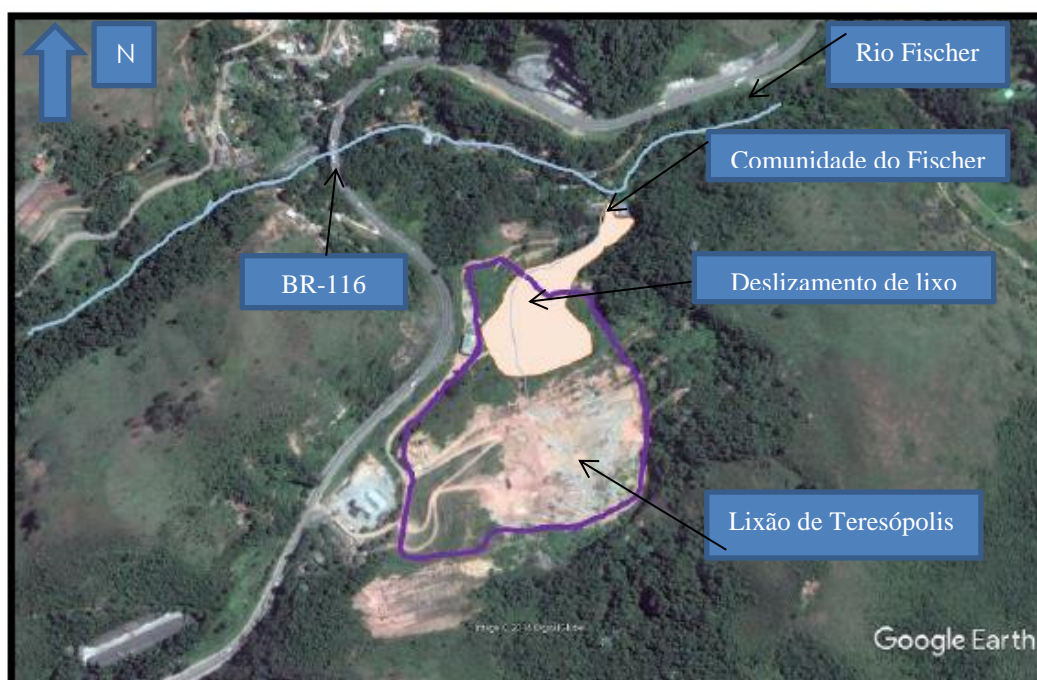
A Disposição de Resíduos Sólidos no Lixão de Teresópolis, (Figuras 1 e 2), localizado às margens do km 75 da Estrada Rio-Bahia, no bairro do Fischer, é feita há 30 anos. O terreno pode ser considerado inadequado para a disposição final de resíduos sólidos urbanos. Trata-se de um terreno remanescente de uma atividade de pedreira, com uma praça relativamente plana, situada a jusante de uma encosta rochosa com declividade natural de 30°. O solo da parte plana, além de pouco espesso, tem permeabilidade moderada, o que facilita o fluxo subterrâneo do chorume. Na extremidade norte do lixão, há um anfiteatro onde foram construídas 17 residências.

Figura 1: Localização do “lixão”. UTM 23K; Datum WGS84, Long.710641 e Lat.7524737. Em bege, a delimitação do recente escorregamento.
