AValiação DA RESISTÊNCIA DE UNIÃO DE REPAROS EM RESINA COMPOSTA ATRAVÉS DO TESTE DE CISALHAMENTO

Evaluation of compound resin reinforcement resistance through the shearing test

Andressa Martuchelli Silva¹, Mariane Ribeiro de Oliveira Batista¹, Leandro Jorge Fernandes², Alexandre Vicente Garcia Suarez²

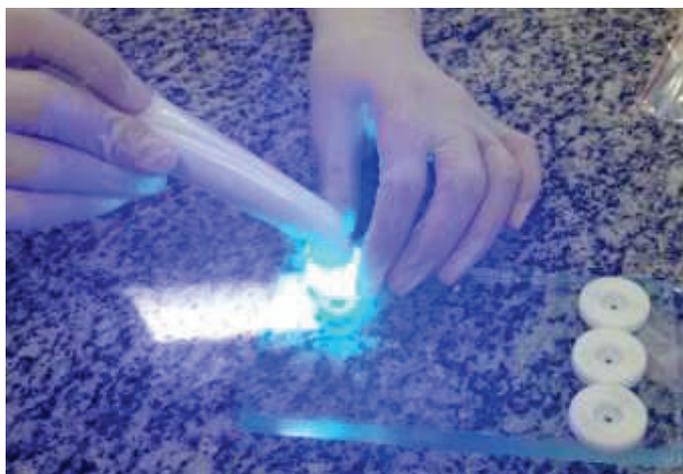
Figura 1 - a) Confecção dos blocos em Resina Composta.

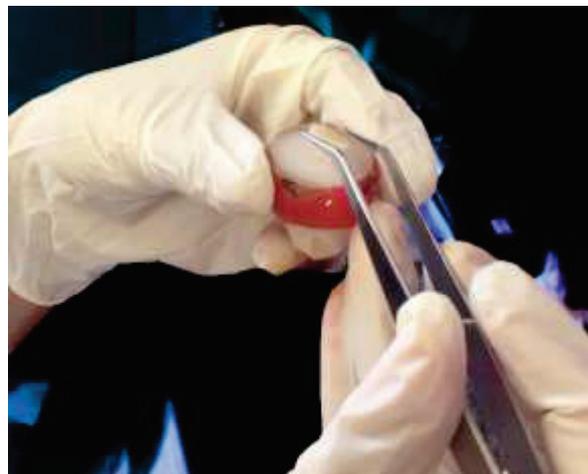
**b)** Inclusão dos blocos de Resina Composta na Resina Acrílica.

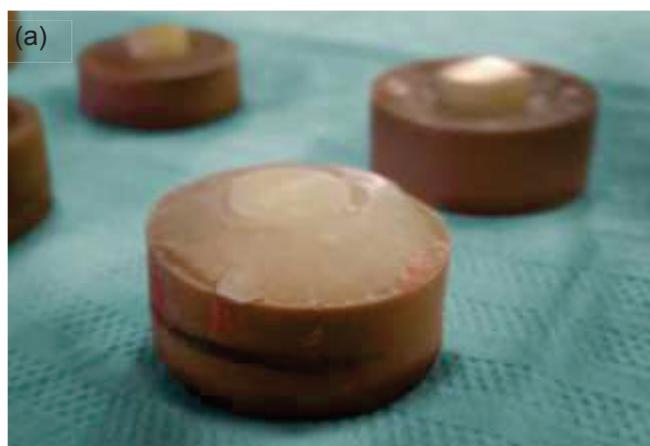
Figura 3 - a) Corpos de prova asperizados com lixa de carbeto de silício #600.

Grupo 1: asperização com lixas de carbeto de silício #600 (3M ESPE, Sumaré, SP, Brasil) mais adesivo Adper Single Bond Universal® (3M ESPE, Sumaré, SP, Brasil);

Grupo 2: asperização com lixas de carbeto de silício #600 (3M ESPE, Sumaré, SP, Brasil) mais adesivo Adper Single Bond 2 Scotchbond® (3M ESPE, Sumaré, SP, Brasil);

Grupo 3: asperização com lixas de carbeto de silício #600 (3M ESPE, Sumaré, SP, Brasil), Agente de União Silano RelyX Ceramic Primer® (3M ESPE, Sumaré, SP, Brasil), mais adesivo Single Bond Universal® (3M ESPE, Sumaré, SP, Brasil);

Grupo 4: asperização com lixas de carbeto de silício #600 (3M ESPE, Sumaré, SP, Brasil), Agente de União Silano RelyX Ceramic Primer® (3M ESPE, Sumaré, SP, Brasil) mais adesivo Adper Single Bond 2 Scotchbond® (3M ESPE, Sumaré, SP, Brasil).

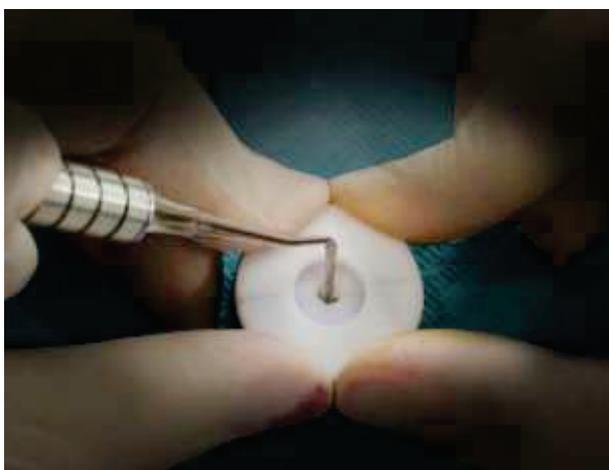
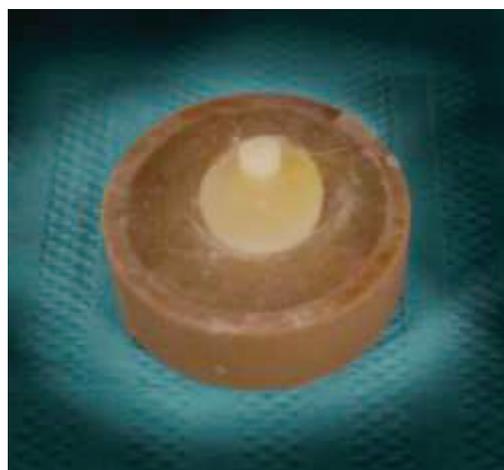
Novos moldes de teflon foram confeccionados com as seguintes dimensões: 1mm (diâmetro) X 2mm (altura), colocados sobre os blocos previamente preparados e tratados no qual foi inserida a nova resina simulando um reparo na resina.

Figura 5 - a) Inserção da resina composta para simular reparo. **b)** Simulação de Reparo em Resina Composta.

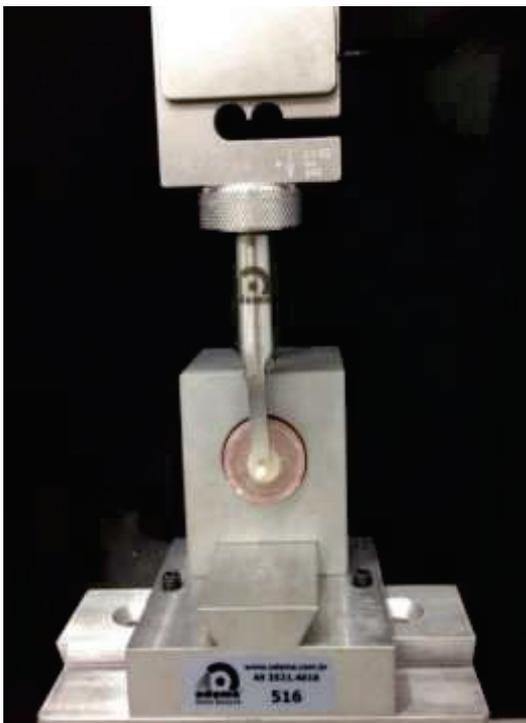
Cada conjunto depois de pronto foi colocado em ferramenta específica e levado à máquina de ensaio mecânico EMIC DL 2000 (São José dos Pinhais, Brasil), utilizando

célula de carga de 500N (Newton) para o teste de cisalhamento.

Figura 6: a) Corpo de prova posicionado na máquina de ensaios mecânicos.

Foi utilizada uma máquina de ensaios mecânicos universais EMIC DL 2000 (São José dos Pinhais, Brasil) para obter os valores

de resistência adesiva pelo teste de cisalhamento.

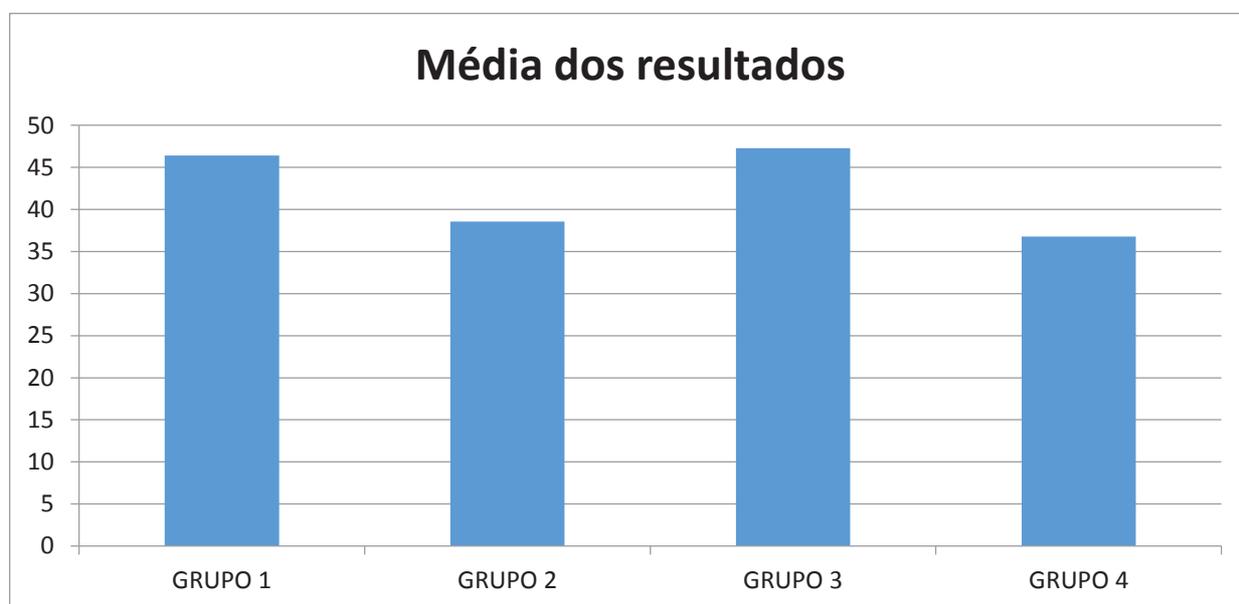
Gráfico I – média dos resultados
